## MANTENIMIENTO, INSPECCIÓN Y PRUEBAS

# APLICACIÓN DE CODE CASES DE ASME PARA EVALUACIÓN Y REPARACIÓN DE DEFECTOS EN TUBERÍAS Y COMPONENTES DE CLASE NUCLEAR

FRANCISCO JAVIER CAMPAÑA MARTÍN  
TECNATOM

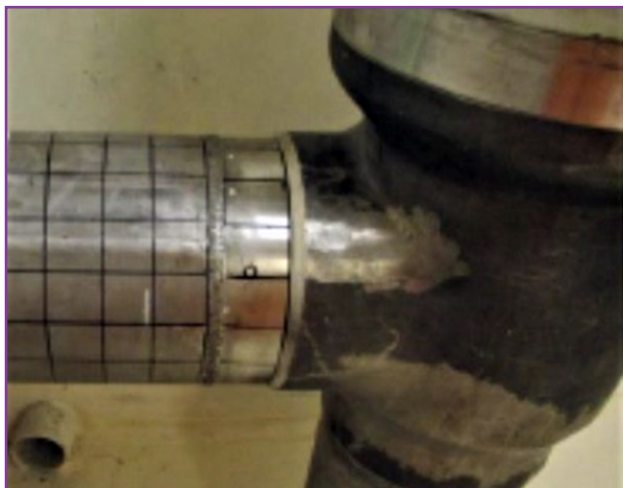
Durante una prueba de presión se detecta una fuga en el cuerpo de una válvula, en la zona cilíndrica que conecta con la tubería horizontal, a 30 mm de la soldadura. La línea en la que se detecta el defecto es de Clase 2, por lo que podría ser aplicable el CC-N-513.

El examen por ultrasonidos de la zona indica que se trata de un defecto volumétrico (poro) pasante de aproximadamente 0,5 mm de diámetro en el exterior y menor de 1,5 mm en la base, descartándose la existencia de un defecto plano tipo grieta. Las mediciones del espesor en torno al poro indican que no hay pérdida generalizada de espesor en la tubería (Figuras 1 y 2).

Figura 1. Foto de la zona degradada.

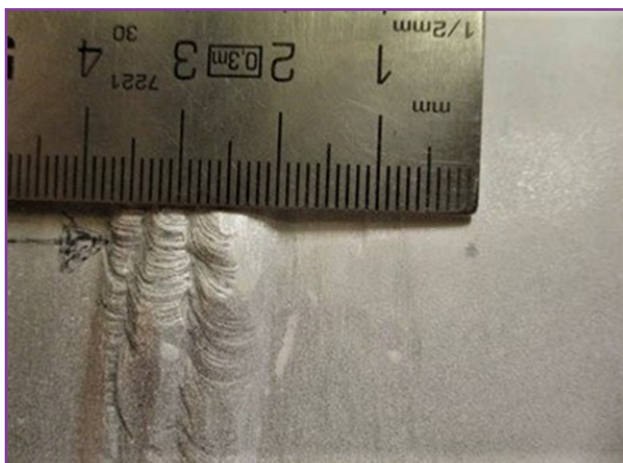
Figura 2. Detalle de la localización del poro con respecto a la soldadura.

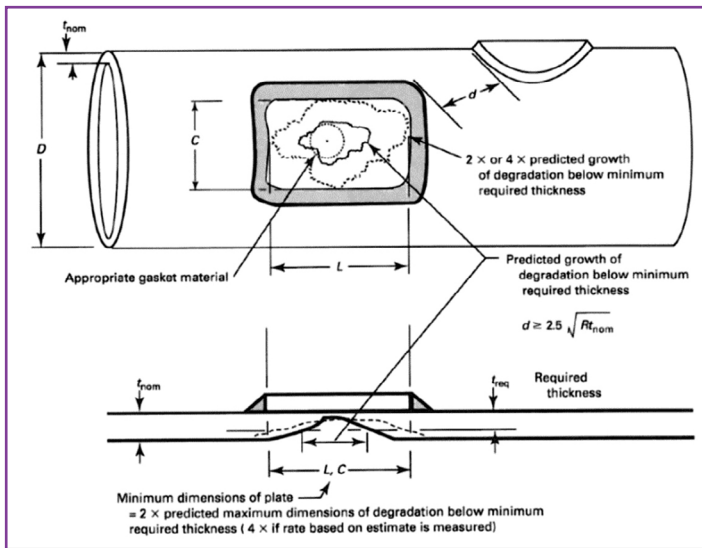
Figura 6. Placa de refuerzo para presión.

En este caso se muestra el proceso seguido para el diseño de una placa de refuerzo de acuerdo con el CC-N-789 para la reparación de un defecto pasante con fuga en un codo de una línea de 8" de un sistema de Clase 3 (Figura 6).

Después es necesario realizar una medición de espesores mediante ultrasonidos en la zona degradada para determinar las dimensiones mínimas que deberá tener la placa de refuerzo. En este caso se determina que el espesor mínimo requerido para esta línea concreta es de 5,6 mm, lo que determina las siguientes dimensiones de la placa de refuerzo: 31 mm en sentido contrario al flujo; 45 mm en el sentido del flujo; 29,5 mm a 90° en sentido horario con respecto a la dirección del flujo; 42,5 mm a 270° con respecto a la dirección del flujo.

las tensiones en la soldadura son admisibles. Para ello se realiza un análisis de tensiones siguiendo los requisitos del CC-N-789. En este caso concreto se comprueba que con un espesor de placa de refuerzo igual al espesor mínimo de 5,6 mm, se verifican todos los límites tensionales.

La soldadura, una vez completada, será examinada por líquidos penetrantes o partículas magnéticas y deberá satisfacer los estándares de aceptación de ND-5300 de la Sección III del Código ASME.

En cuanto a la prueba de presión, se realiza una prueba de fugas de acuerdo con IWA-5000 antes de o como parte de la vuelta a servicio.

Por último, de acuerdo con el CC-N-789, el refuerzo a presión se monitorizará mensualmente para controlar la presencia de indicios de fuga. Si los resultados de la monitorización detectan fugas o indican que los márgenes estructurales requeridos no se mantienen hasta la siguiente recarga, pueden realizarse actividades de reparación o sustitución adicionales que no incluyan un reforzado adicional sobre la placa de refuerzo ya existente, antes de que se vulneren los límites de diseño. En cualquier caso, la placa de refuerzo no podrá permanecer instalada después de la próxima parada para la recarga.
