# MODERNIZACIÓN DE LA FLOTA DE TRANSFORMADORES AUXILIARES DE C. N. ASCÓ

JORGE MONTERO LANSAC

ASOCIACIÓN NUCLEAR ASCÓ-VANDELLÒS II (ANAV)

El objeto de la presente ponencia es exponer el proyecto de modernización de los transformadores auxiliares de arranque y de grupo de C. N. Ascó. Se describen los motivos de la sustitución, el planteamiento del proyecto, el desarrollo hasta la fecha y estado actual del proyecto, algunos aspectos de detalle del proyecto, los logros obtenidos, y algunas de las lecciones aprendidas durante el proceso.

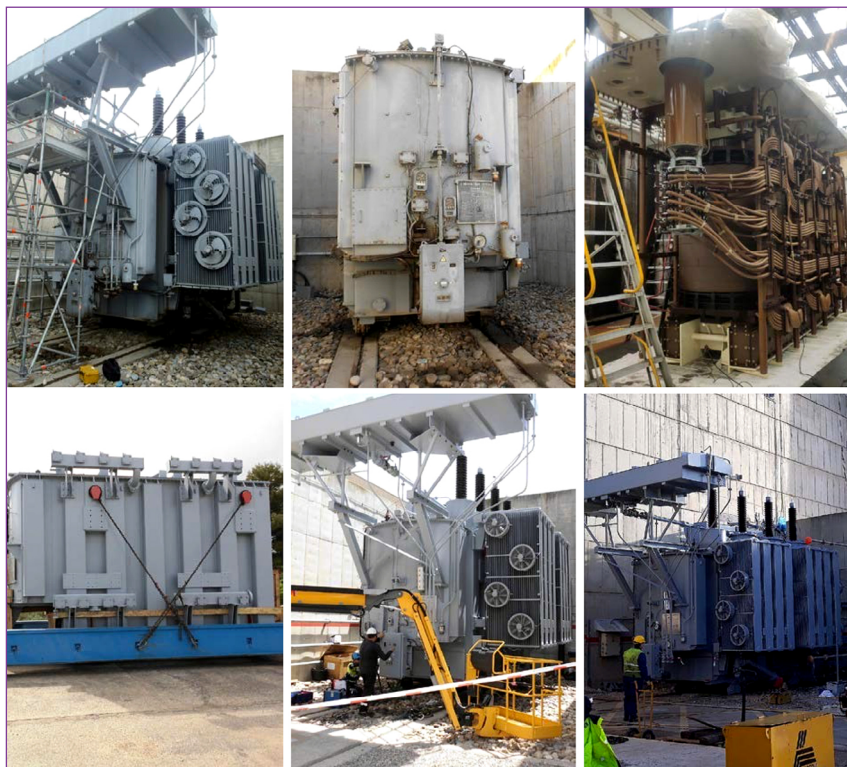
Figura 3. Fases en el proceso de recalificación de un transformador auxiliar de arranque.

lificados están en explotación desde hace más de un año, y un tercero está de reserva. Ha habido alguna incidencia menor (fuga de aceite mínima, funcionamiento del nivel del depósito) pero ninguna significativa que haya impedido realizar su función a los transformadores (Figura 3).

En base a todo este análisis, se decidió que el alcance de tareas para estos transformadores sería someterlos a un proceso de recalificación, que consistiría en la inspección,

reapriete y secado de devanados, saneamiento de la cuba y eliminación de fugas de aceite (cambio general de juntas), pintado, sustitución de bornes de AT/BT, sustitución de elementos de protección, sustitución de todo el cableado y tratamiento del aceite. Adicionalmente, se acometerían cambios en la caja final de bornes y en los armarios de control para que todos los transformadores auxiliares de arranque fueran intercambiables directamente.

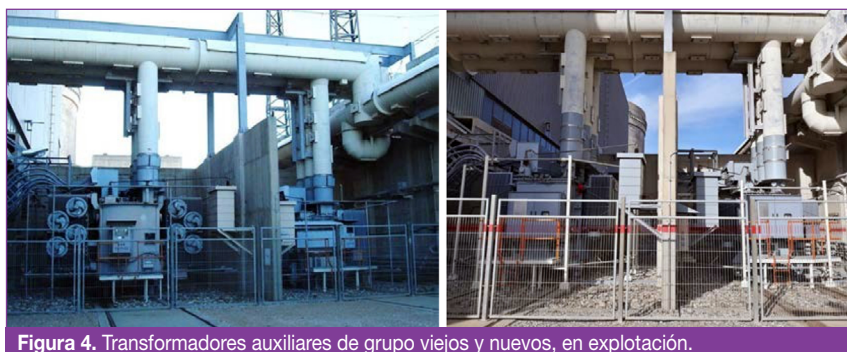
Figura 4. Transformadores auxiliares de grupo viejos y nuevos, en explotación.

De similar manera, a finales de 2020, dos de los cuatro transformadores auxiliares de grupo son nuevos y están en explotación desde hace casi dos años. Los transformadores auxiliares de grupo nuevos, cuyos accesorios y componentes son mayoritariamente homogéneos con los de los transformadores de arranque, han incorporado monitores de gases para una detección temprana de anomalías internas. Su funcionamiento desde la puesta de explotación no ha presentado incidencias significativas, aunque sí alguna menor (aparición de alarma por concentración de CO), que no ha impedido en ningún caso el cumplimiento de su función (Figura 4).
