# ELIMINACIÓN DE DEPÓSITOS EN INTERIOR DE TORRES DE TIRO NATURAL

El alcance principal del proyecto consistió en desincrustar y retirar toda la suciedad (principalmente carbonato cálcico) depositada y/o adherida en el sistema de distribución de agua interior de las dos Torres del N71 (N71DD104A "Torre Este" / N71DD104B "Torre Oeste").

El objeto del presente artículo es describir lo acontecido en los trabajos de "Eliminación de depósitos en el interior de las Torres de tiro natural del N71" durante la Recarga 22 en la central nuclear de Cofrentes, indicando las actividades ejecutadas y emergentes, las horas-persona empleadas, los procedimientos aplicados y las propuestas de mejora.

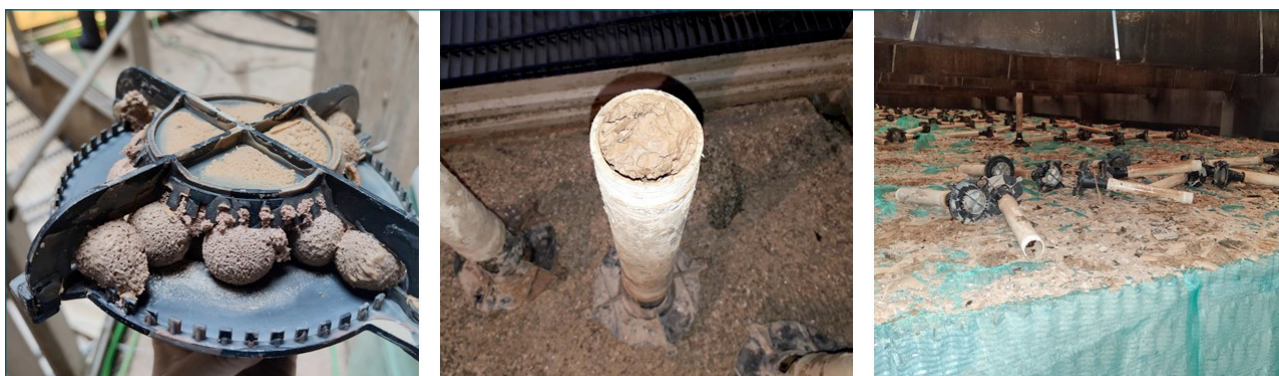
La retirada de los dispersores en condiciones normales se hace a mano, pero la calcificación de las roscas impedía este método (Figura 6). Como solución se optó por la utilización de llaves de grifa.

**Figura 6.** Estado previo de dispersores.

La limpieza de los dispersores se realizó, bien por medios manuales en seco, para la retirada del carbonato cálcico, o con enjuague con agua en el caso de que adicionalmente estuviesen obstruidos con barro y/o bolas de Taprogge®.

Una vez los dispersores estaban retirados y limpios, se inspeccionaban y se sustituían los averiados.

Algunos dispersores se tuvieron que reparar desde su base ya que se había roto parte del tubo de PVC DN250 mm sobre el que estaban enroscados. En algunos casos, se utilizó el propio difusor que aún tenía el trozo de tubo de PVC íntegro, y en otros se realizó media teja nueva completamente.

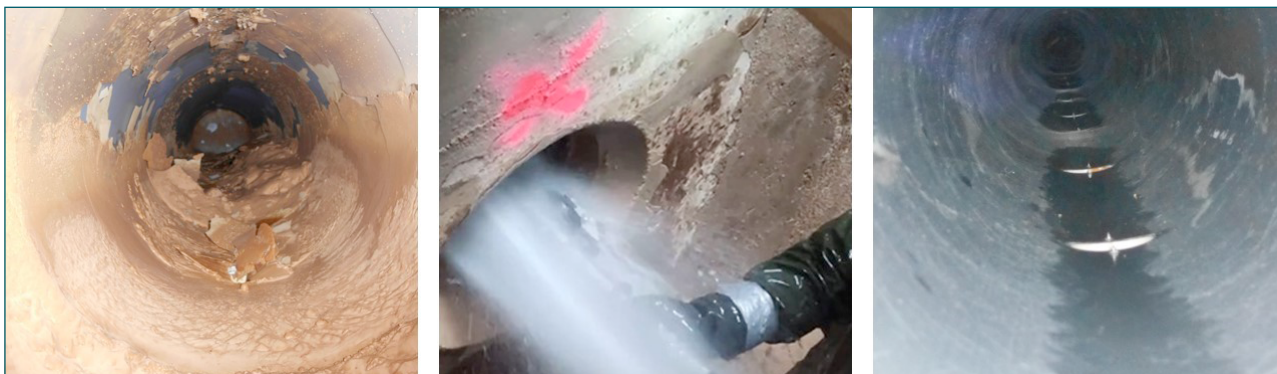
La eliminación de incrustaciones del interior de las tuberías se realizó utilizando un útil específico para limpieza de tuberías con agua a presión, trabajando con un Camión GHD a 200 bar (Figura 7). Para ello se accedía desde la artesa de distribución de agua, una por una, a la entrada de cada una de las tuberías.

Figura 7. Estado inicial de tuberías, proceso de limpieza y estado final.

Se consiguió limpiar el 100 % del interior de las tuberías. Para ello, fue clave el haber determinado en las pruebas previas tanto el caudal, los tiempos de aplicación y la velocidad de rotación de la tobera. Gracias a ello se optimizaron las limpiezas logrando un alto porcentaje de ejecuciones en una sola pasada y pudo repetirse el proceso en aquellas tuberías con objetos adheridos de mayor volumen, que no

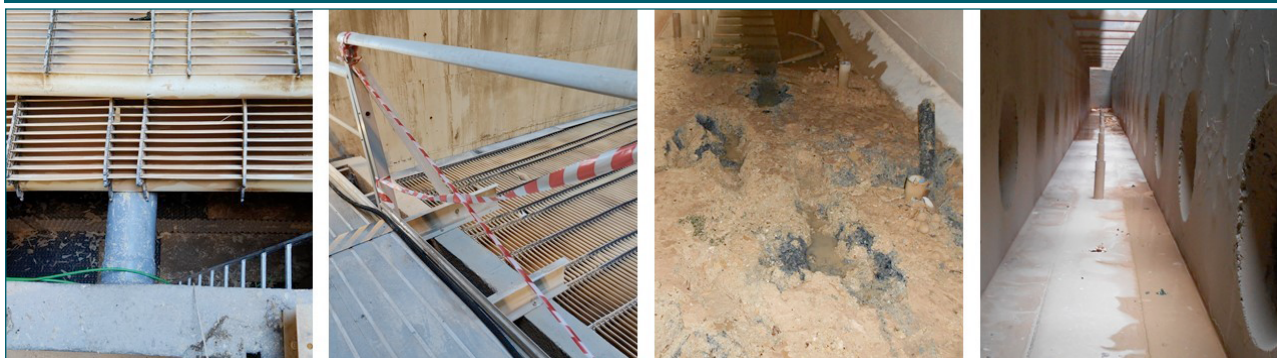
Figura 8. Imágenes de otras actividades de acondicionamiento.

Se realizó una limpieza con pistola de agua a presión del exterior de tuberías PVC DN250 mm. Se eliminaron al mismo tiempo depósitos y adherencias de la parte inferior del separador de gotas.

La eliminación de incrustaciones de las artesas por las que se distribuye el agua a las tuberías de PVC DN250, se realizó retirando en primera instancia el barro acumulado, y posteriormente con agua a presión con pistola.

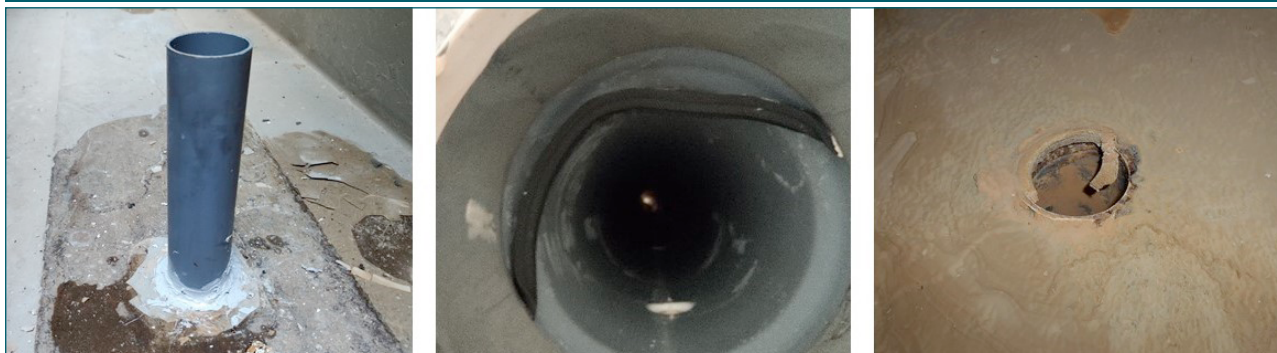
Figura 9. Imágenes de otras actividades de acondicionamiento.

La reparación de las juntas de goma de las tuberías de PVC DN250 mm (solo donde fue necesario), se realizó cortando la parte sobresaliente de las mismas y aplicando un sellador en su lugar. (Figura 9).

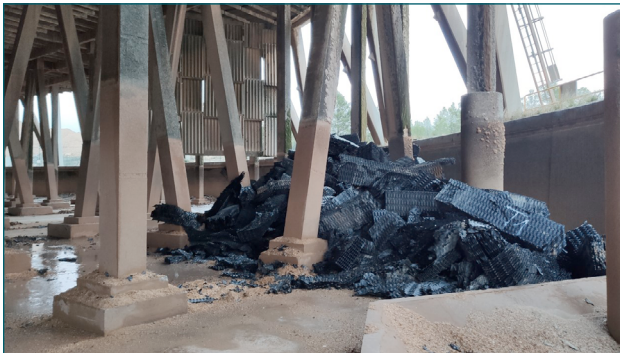
**Figura 10.** Retirada de los paquetes de relleno.

Para realizar la retirada de los paquetes de relleno del interior de las balsas de las torres (Figura 10), se utilizó un equipo con pala pequeña (Gehl®) y dos equipos con pala grande (Manitou®).
