# VIGILANCIA DE LA CORROSIÓN EN ACEROS DE ESTRUCTURAS DEL CAJÓN DEL REACTOR EN LA INSTALACIÓN NUCLEAR DE VANDELLÓS I – FASE DE LATENCIA

**JAVIER DURÁN LÓPEZ**

Técnico Departamento Proyectos de Clausura  
EMPRESA NACIONAL DE RESIDUOS  
RADIATIVOS S.A. S.M.E. (ENRESA)

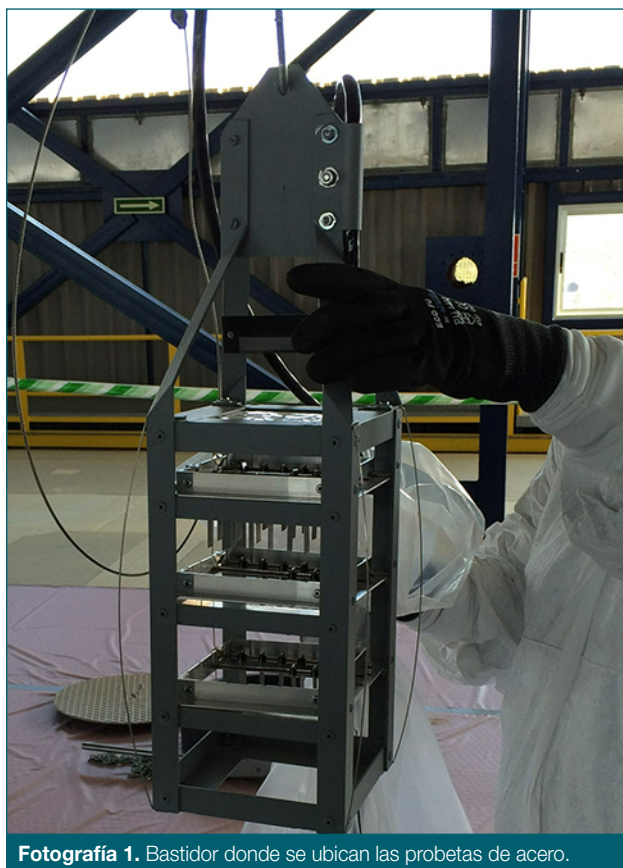
En concreto, en el año 2020 se retiraron varias probetas gravimétricas, algunas de las cuales han estado expuestas durante un total de 18 años, mientras que otras han estado expuestas durante 5 años. Todas estas probetas se ubican en un bastidor metálico diseñado para esta actividad (Fotografía 1).

El aspecto visual de las muestras en el momento de la extracción indicó la formación de pocos productos de corrosión. Obviamente, también se observó una mayor abundancia de productos de corrosión a medida que aumenta el tiempo de exposición a 18 años.

Fotografía 1. Bastidor donde se ubican las probetas de acero.

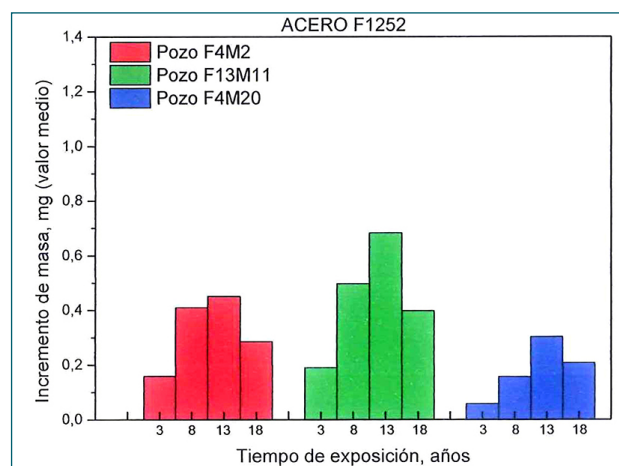
Del mismo modo, se mide para cada tipo de acero el incremento medio de masa debido a la formación de productos de corrosión en función del tiempo de exposición. A continuación, se muestra un ejemplo de estos gráficos en la Figura 1.

De la observación de estos gráficos se deduce que, debido a las bajas tasas de corrosión obtenidas tanto por medidas de resistencia eléctrica como por el método gravimétrico, la posible corrosión que sufren las estructuras internas del cajón del reactor es despreciable.

Figura 1. Datos de incremento de masa (valor medio), en mg, del acero F1252 en los distintos pozos desde el inicio del estudio (año 2002).

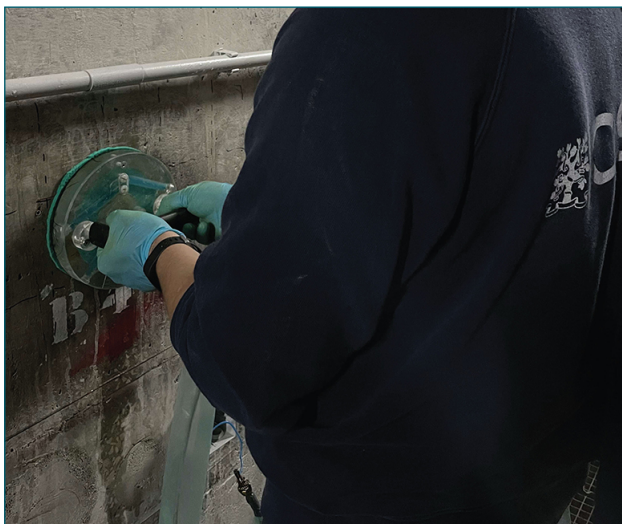
Para llevar a cabo este control, se miden dieciocho puntos en tres niveles diferentes, localizados en las seis caras del hexágono del cajón del reactor, realizando un mínimo de dos mediciones dentro de cada punto (Fotografía 2).

Fotografía 2. Toma de medidas in situ.

Una vez obtenidos los resultados de las medidas electroquímicas, se observó que todos los parámetros evaluados se encuentran dentro de los límites establecidos como corrosión despreciable o bajo riesgo, según los criterios de interpretación dados en el procedimiento para la ejecución de la prueba.

Asimismo, no se detectan signos de corrosión en ninguna de las zonas evaluadas, lo que indica que la estructura aún se encuentra en lo que se denomina el período de iniciación (previo a la despasivación del refuerzo), sin haber alcanzado en este momento la etapa de propagación (Tabla 1).

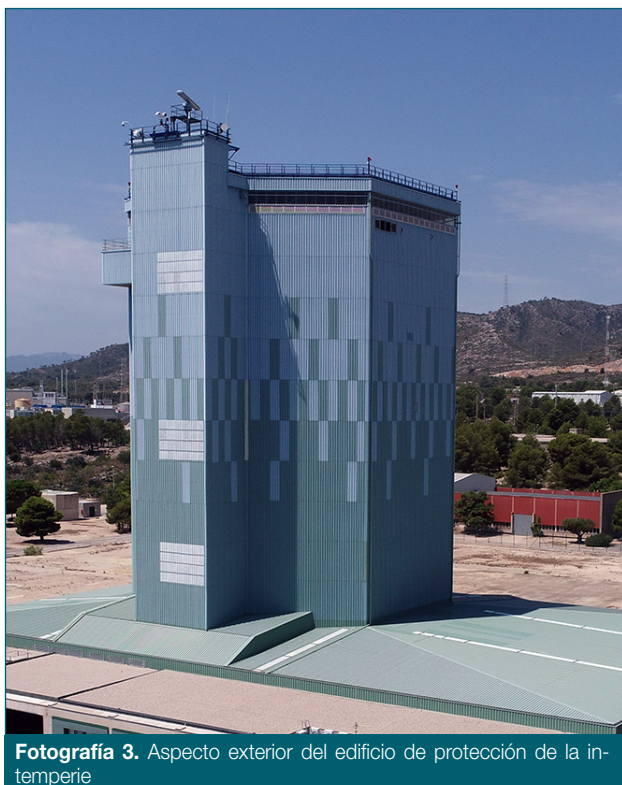
**Fotografía 3.** Aspecto exterior del edificio de protección de la intemperie

- En relación con la estructura metálica portante, únicamente se ha detectado cierto grado de oxidación en la zona de cota +16,00, especialmente en los perfiles situados en posición horizontal, la cual es debida a la acumulación de polvo y otros agentes ambientales agresivos. Como parte del programa correctivo, se recomienda una limpieza general de la estructura para eliminar el polvo y la suciedad.

- En relación con los paneles de cerramiento, únicamente se han detectado dos paneles con pérdida local de la pintura de recubrimiento, pero sin afectar a la protección galvánica, por lo que no se considera realizar ninguna actuación correctiva.

De la inspección realizada a las bajantes de pluviales, solamente se han observado deterioros puntuales poco significativos, los cuales deberán ser reparados como parte del mantenimiento ordinario de la instalación.

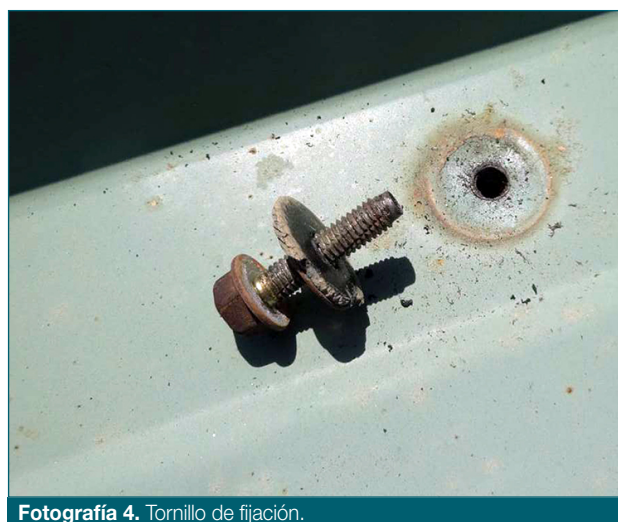
Además, se tomó una muestra representativa de los tornillos de fijación a fin de analizar la pérdida de masa producida en ellos como consecuencia de la acción de la corrosión (Fotografía 4).

**Fotografía 4.** Tornillo de fijación.

- Con respecto a los tornillos de fijación, se concluye que la pérdida de masa producida por la acción de la corrosión es irrelevante por lo que no supondrá un problema durante la fase de latencia. No obstante, se ha observado la ausencia de algunos de tornillos y, aunque no se considera que ello afecte a la integridad de los paneles, se recomienda la restitución de estos como parte de una actuación correctiva.
