# GENERADORES DE VAPOR. TRATAMIENTO E IMPLEMENTACION DE LA SOLUCION DEFINITIVA

C. N. ALMARAZ

Juan Julián GOROSARRI

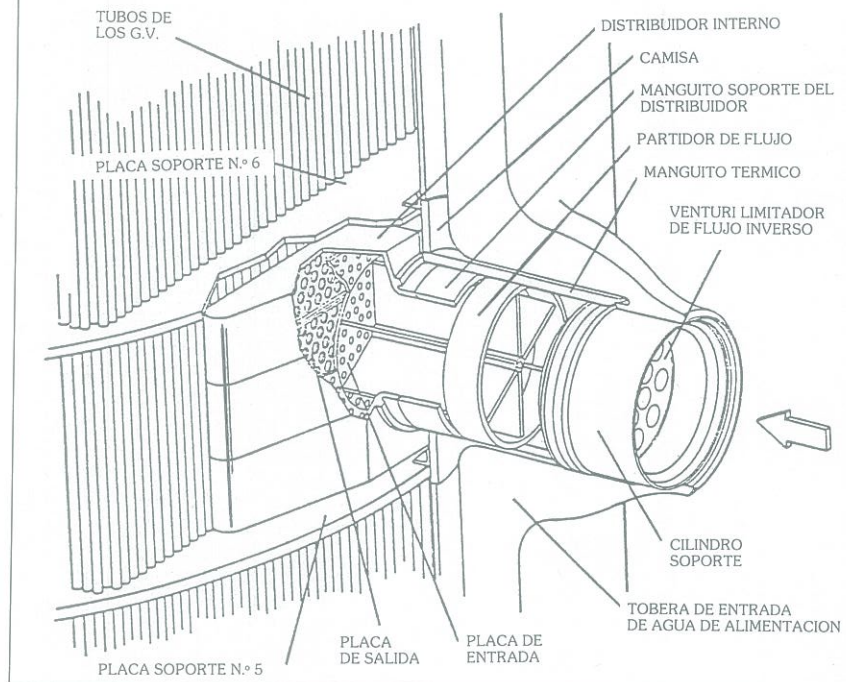
## MODIFICACION DE LA ENTRADA DEL PRECALENTADOR D3 F V

- Distribuidor (MANIFOLD) formado por seis cajas individuales y elementos de sujeción (tuercas, tornillos, etc.).
- Manguito soporte del Distribuidor.
- Divisor de flujo (flow splitter) que divide el agua de alimentación en seis partes aproximadamente iguales, dirigiendo cada una de ellas a cada caja del Distribuidor.
- Manguito soporte del Restrictor de Flujo Inverso.
- Restrictor de Flujo Inverso.

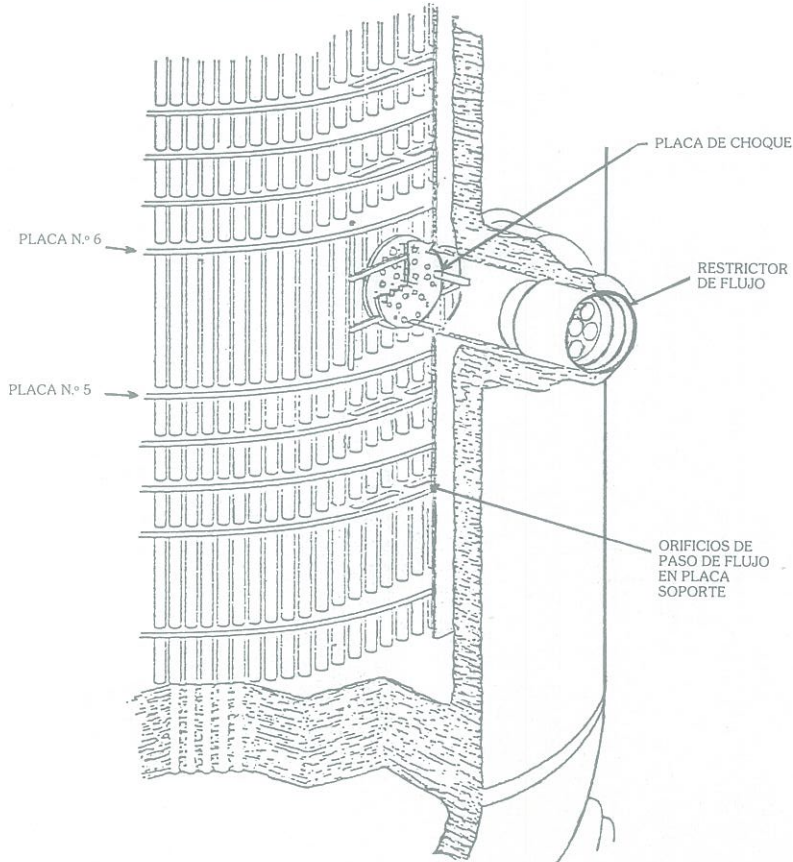
### F VI

MODELO D3 SIN MODIFICAR

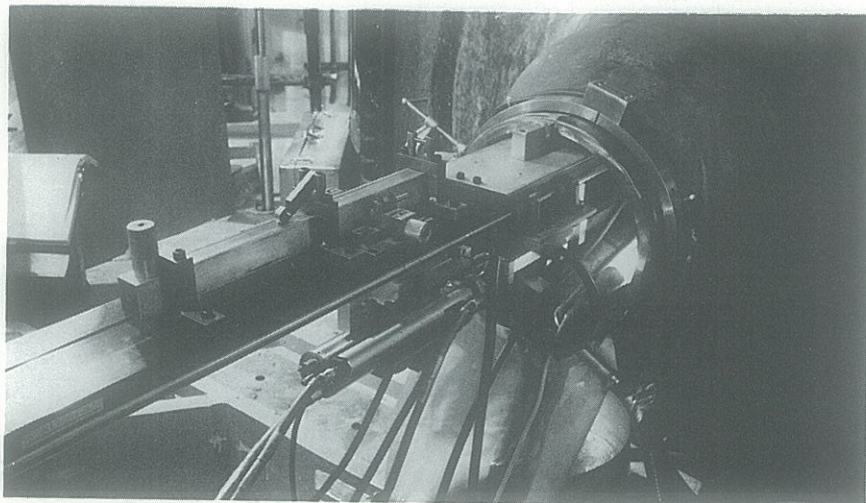
**F X** Primer plano de la herramienta especial para desmontar la placa de choque.

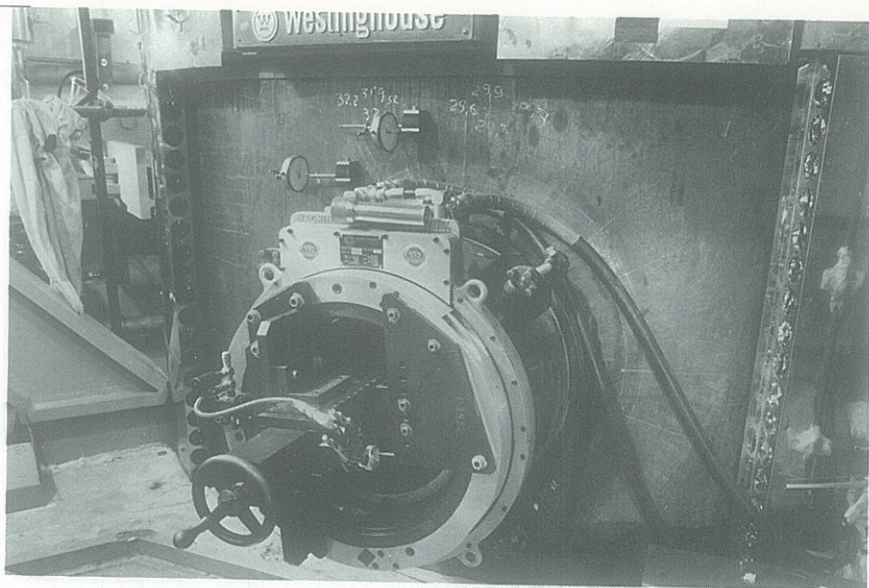
**F XI** Vista de la herramienta especial de mecanizado del manguito térmico.
