# COMPORTAMIENTO DEL GENERADOR DE VAPOR

C. FERNANDEZ – J. PEREZ

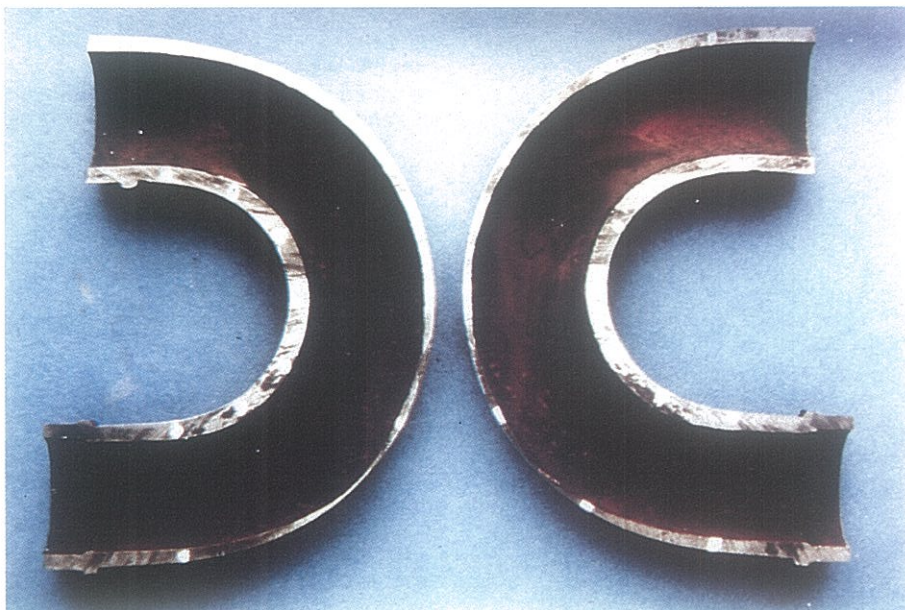
**F II** Formación de magnetita en la parte interna de los tubos del generador de vapor (en la ilustración, micrografía de un codo de torre 28, cuarto 2).

mm, y el espesor de material alrededor del orificio es de aproximadamente 0,1 mm. En la parte interna del tubo se observa un fino depósito de magnetita en el semi-codo inferior, característico de los fenómenos de e-c de aspecto escalopeado negruzco, que se debilita en la zona de impacto de las gotas de agua.

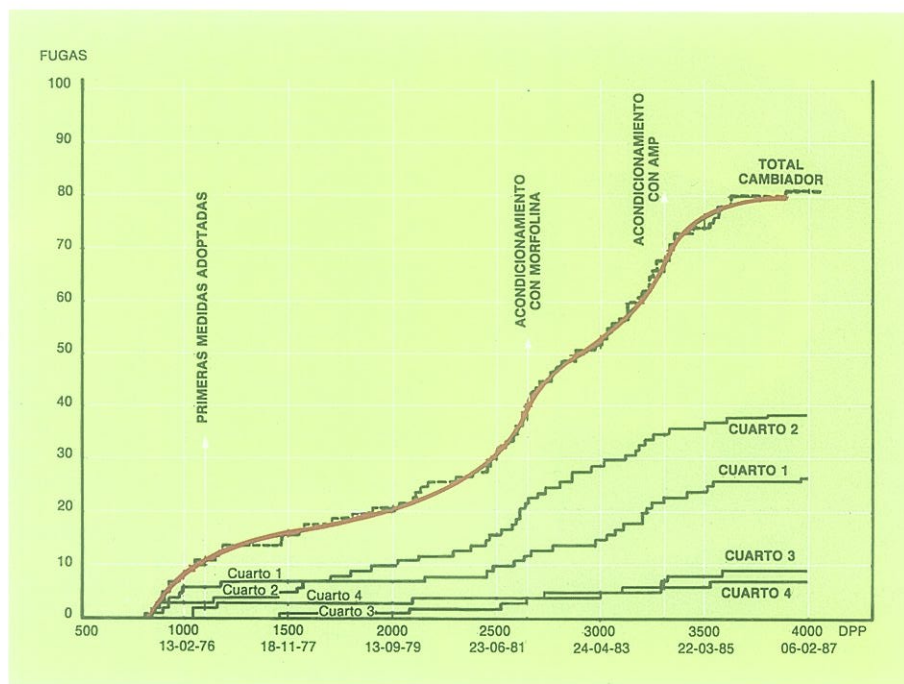
En la figura III aparece la distribución de fugas por GV.

Los GV 1 y 2 han sufrido un daño que a "grosso modo" puede valorarse un factor cuatro superior, al 3 y 4 (18,7 % frente a 4,8 de PP).

Las torres cuyos paneles fueron fabricados por un suministrador dieron lugar a número de fallos aproximadamente el doble de otro fabricante (16,5 % frente a 8,2 % de PP).

El primer efecto corresponde a una causa atribuible a la química del agua durante los cinco primeros años de funcionamiento (no detectable al principio a través de los procedimientos de medida en servicio) que permiten suponer una fuga intermitente de  $\text{Cl}^-$  (pese al tratamiento continuo) del orden de 10 a 15 ppb durante períodos relativamente largos. A ello contribuyó un paso de agua contaminada con agua de mar que llegaba a los pozos que contienen las envolturas de las bombas de extracción del grupo 1 (alimentado por GV 1 y 2, y cuya situación está más próxima al mar) y que en el año 1977 se observaron con poros u orificios a través de los cuales penetraba el agente contaminante (el mayor número de fugas en el condensador del GP1 puede haber también contribuido).

En cuanto al segundo comportamiento, se supone que en el proceso de unión por soldadura, los ajustes de máquina no fueron idénticos para los dos fabricantes, dando lugar a desiguales resaltes o defectos internos en la superficie interior del tubo anterior o posterior al codo (PP, PI).

**F III** Evolución de fugas en cada cuarto de cambiador en función de los días equivalentes a plena potencia

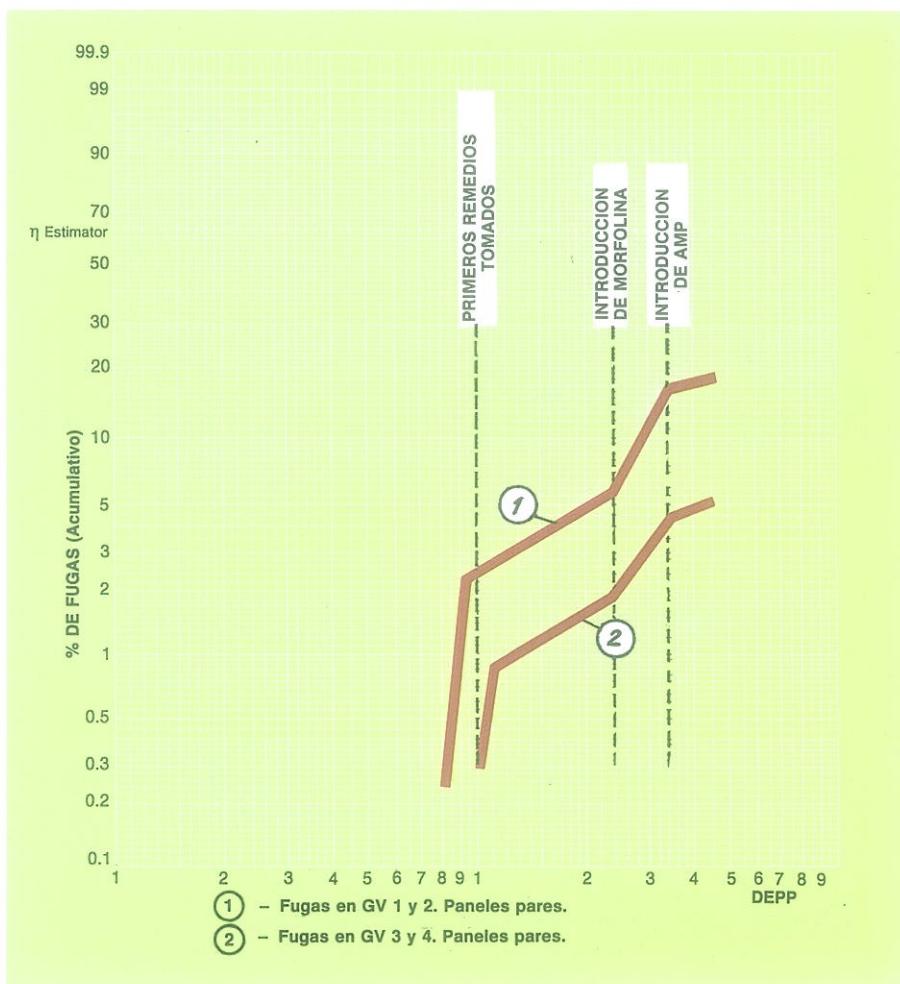
En la figura IV aparece una representación de un modelo estadístico de Weibull en donde se hace una distribución en porcentaje para paneles pares de los cuartos 1, 2, 3 y 4 por separado frente DEPP, que nos permite estimar el número de fugas previsible a un determinado momento en los dos semigeneradores de vapor.

**F IV** Representación de Weibull

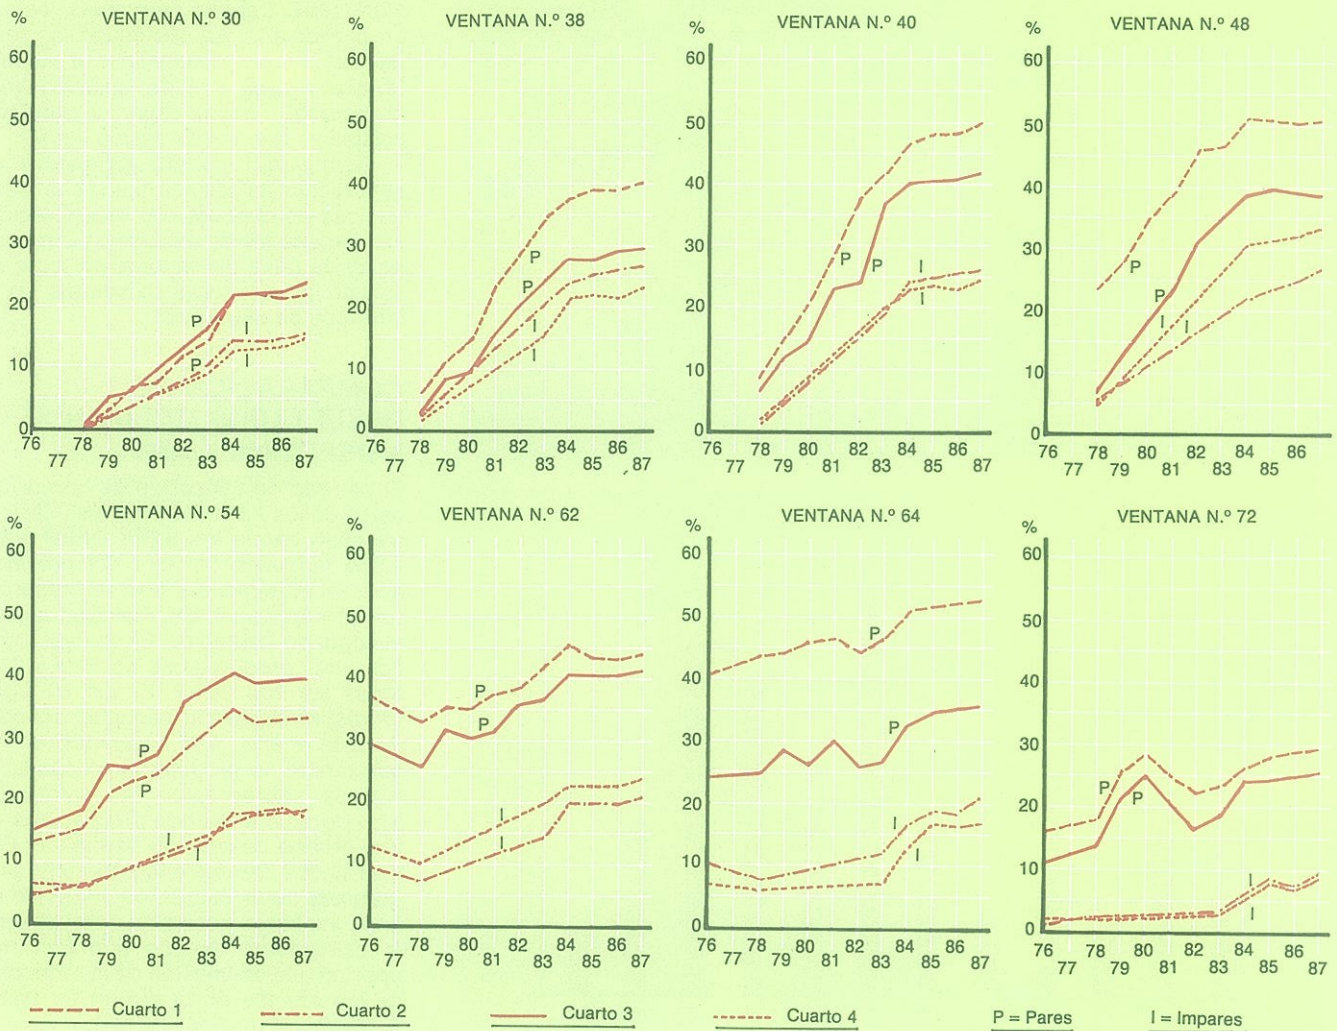
TORRE 27

observando los espesores de codos. Posteriormente se crearon otros accesos a las torres 28 y 19 (todas ellas torres periféricas del cambiador) y pudimos ampliar nuestra zona de observación. Además, en la torre 19, se llegó a acceder a un codo dañado que previamente había sido aislado su panel correspondiente. Este codo fue objeto de un estudio específico en el Central Electricity Research Laboratory (CEGB) de Surrey (R. U.). Esto nos permitió observar 172 codos correspondientes a 32 PP y 30 PI. En la figura 5 aparecen cronológicamente los resultados obtenidos en la torre 27, en donde cada valor corresponde al valor medio de espesor de codos, en tanto por ciento, para cada nivel transversal de la torre.

**F V** Evolución de la pared de los codos en el cambiador principal (Desgaste porcentual medido en la zona de erosión)

- La introducción del AMP ha reducido muy significativamente el ritmo de fugas, y los desgastes constatados en codos a través de las inspecciones gammagráficas.
- Otra serie de medidas como uniformización de temperaturas de gas, las mejoras introducidas en el tratamiento continuo del agua de extracción y la nueva dinámica de funcionamiento de filtros, también han contribuido a paliar los efectos de la erosión-corrosión.

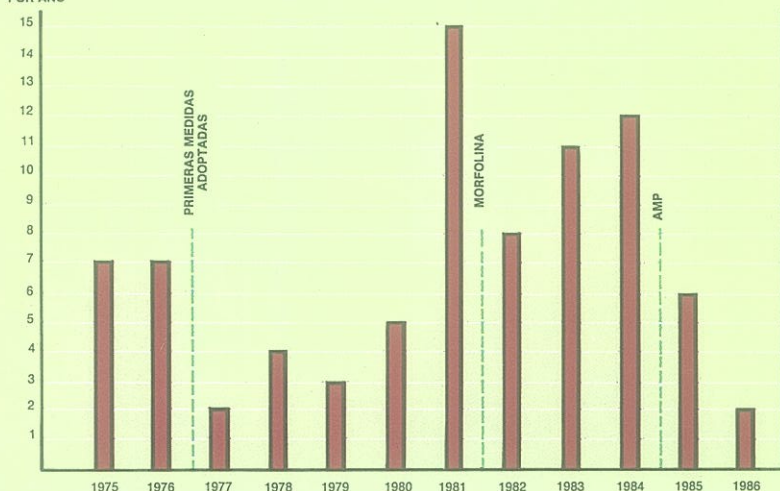
FUGAS  
POR AÑO

En la figura VI aparece el número de fugas por año: puede verse que hay siempre una reducción, cada vez que se introdujeron cambios en la instalación, pero el más significativo tuvo lugar después de la incorporación del AMP.

**F VI** Paneles aislados

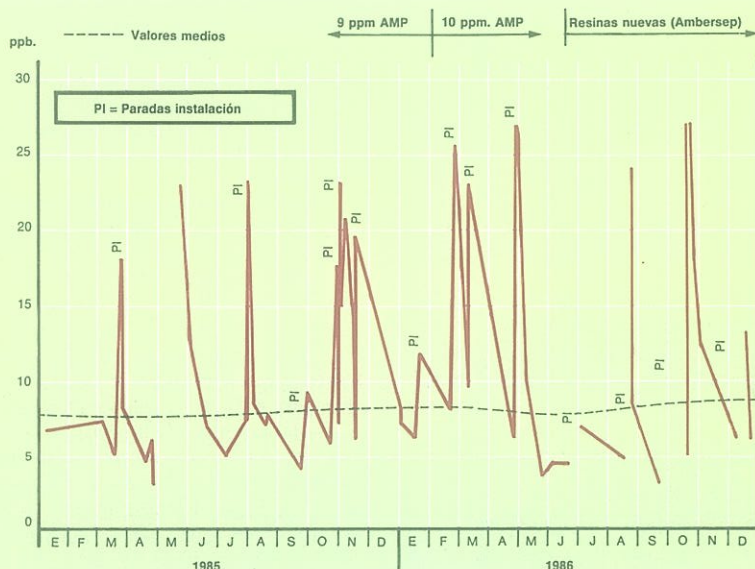
**F VII** Contenido de Cu en el agua de extracción de los condensadores

incluso algo menor. No obstante, los ácidos orgánicos procedentes de cierta descomposición del AMP afectan a los tubos de manera más uniforme y general, de forma que en los análisis de agua de condensados se encuentra Cu en valores de 5 a 6 ppb (el efecto de disolución mediante ácidos orgánicos débiles tiene presencia en la totalidad del vapor).

En la figura VII se encuentran los valores de Cu típicos para diferentes dosificaciones de AMP. Después de una parada, la concentración de Cu, durante unos dos días, puede alcanzar valores hasta de 15 a 20 ppb.

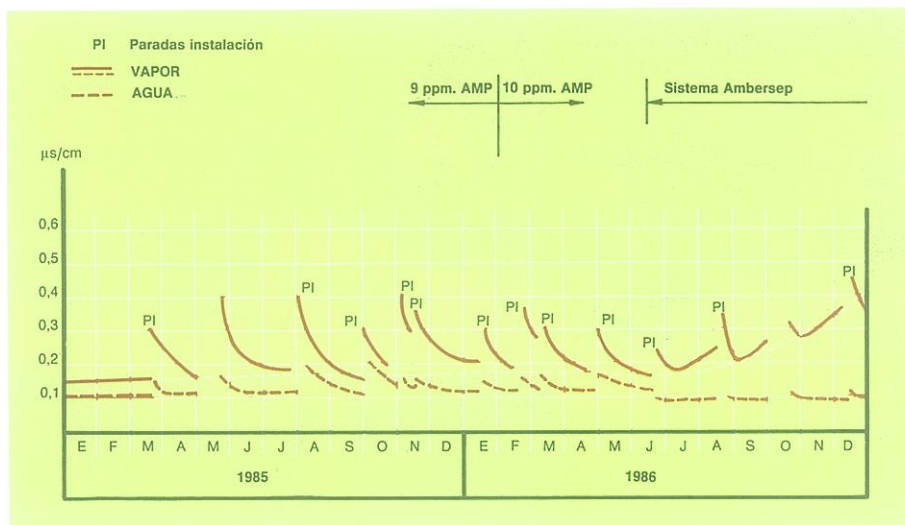
En la figura VIII aparece la conductividad catiónica del agua de alimentación, generalmente por debajo de  $0,1 \mu\text{Scm}^{-1}$ , desde junio 1986 y el vapor que ha ido gradualmente subiendo desde  $0,2 \mu\text{Scm}^{-1}$  hasta un valor, actualmente muy estable, de aproximadamente  $0,4 \mu\text{Scm}^{-1}$ .

**F VIII** Conductividad catiónica; agua alimentación y salida de vapor de cambiador, 1985-1986.

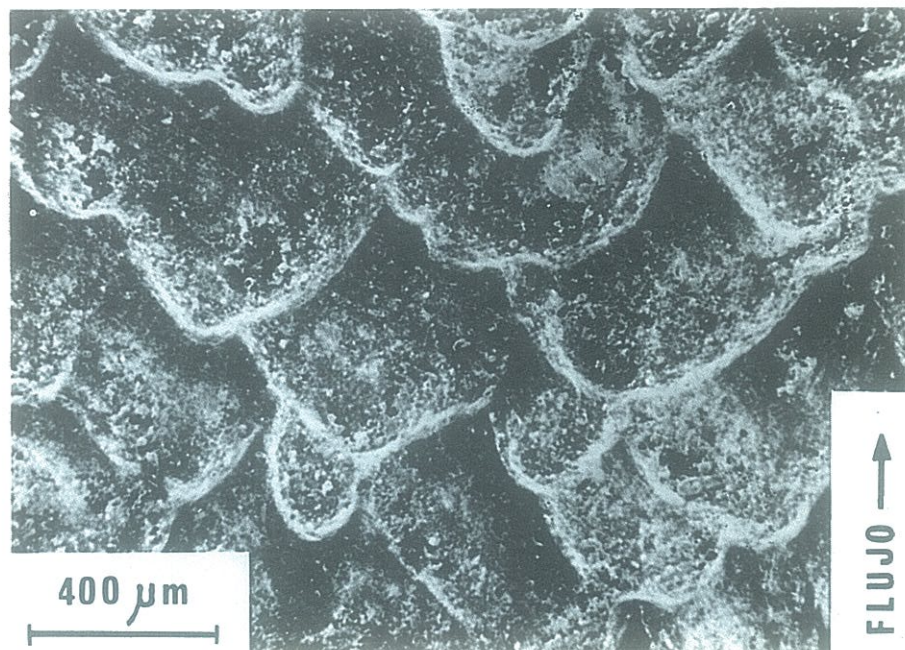
La fuga aparece en la parte inferior del codo de unión entre dos cañas o tubos horizontales, a un ángulo entre 40 a 45°, coincidiendo con el eje del tubo inferior. El orificio en el codo suele ser de pequeño diámetro, entre 0,5 a 1

**F IX** Ejemplo de zona de erosión
