## EXPERIENCIA ESPAÑOLA INSPECCION Y REPARACION DE COMBUSTIBLE "EN LINEA"

R. SANSÁ - M. MARTÍN - E. CASTAÑOS

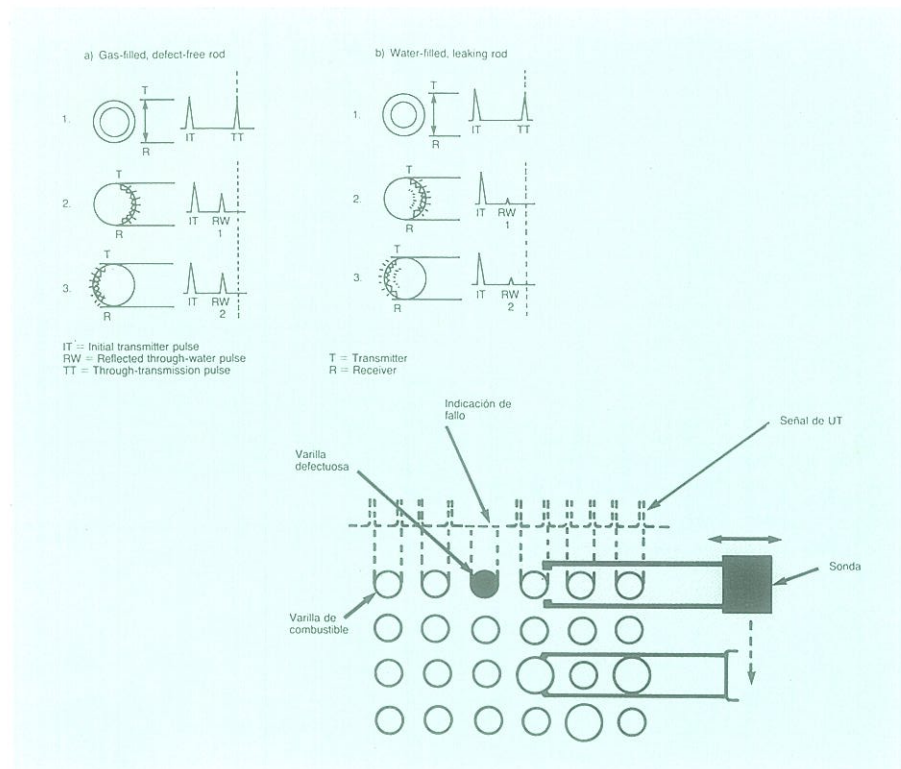
F I Método de inspección por UT

La presencia de agua en el interior de una varilla producirá una reducción, o desaparición, de la señal recibida, lo que indicará fallo o defecto en la varilla (figura I).

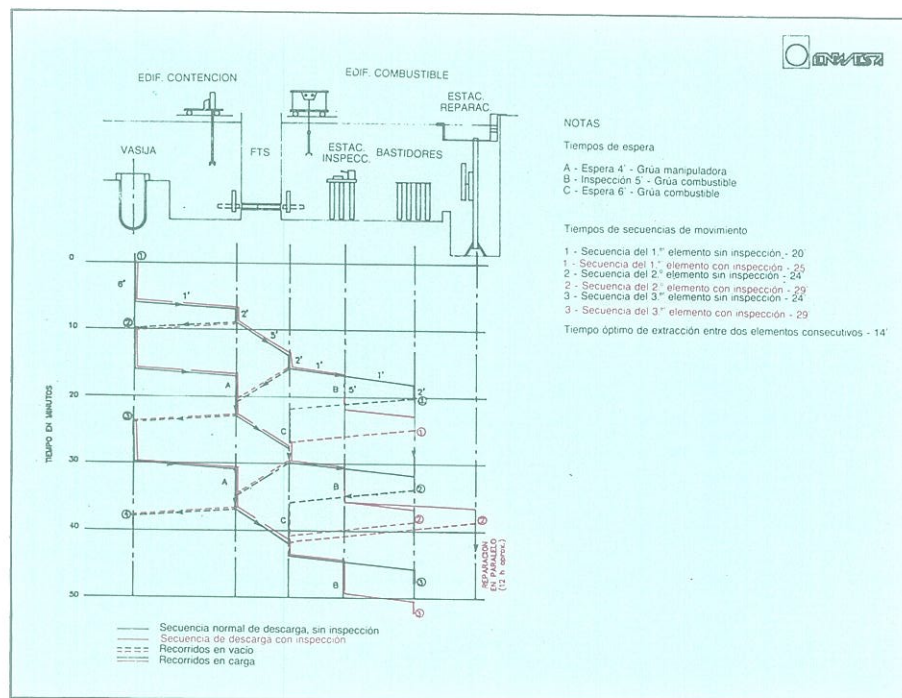
**F VI** Secuencia de operaciones - Descarga de combustible

En el estudio de viabilidad realizado se llevó a cabo una medida de tiempos de las diferentes operaciones en el proceso de descarga de combustible para verificar el impacto de la inspección de combustible en el tiempo total de la descarga (figura VI).

Como se puede apreciar en el gráfico el corto tiempo necesario para realizar la inspección, cinco minutos, evita causar retraso alguno en el cómputo total de tiempo de descarga de cada elemento, 15-20 minutos; siendo el paso a través del canal de transferencia la actividad limitativa del proceso de descarga.

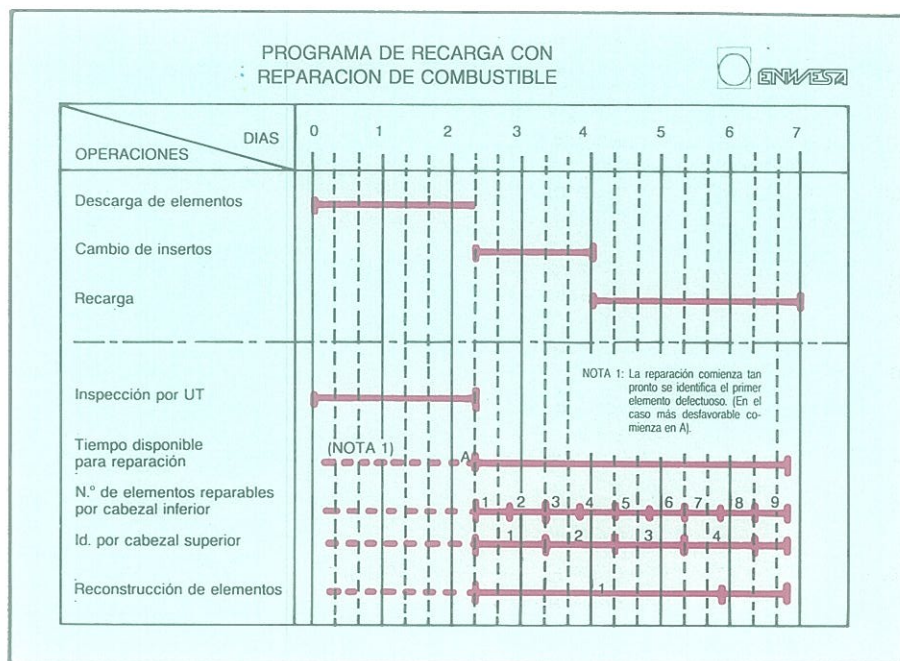
**F VII** Programa de reparación de combustible

Con estos datos y tomando un programa óptimo de recarga obteníamos el gráfico de la figura VII.

En el caso más desfavorable, podemos reconstituir un total de 9 elementos sin interferir en el programa de recarga. Es sumamente raro que se presente este número de elementos defectuosos en un solo ciclo de operación, a no ser por una causa atípica como el baffle jetting.
