## DIAGNOSIS DE FALLO EN SERVICIO DE UN CALENTADOR DE AGUA DE ALIMENTACION DE BAJA PRESION EN UNA CENTRAL NUCLEAR ESPAÑOLA

S. GUTIERREZ

En el presente trabajo se va a diagnosticar el porqué del fallo en servicio sufrido por un calentador de agua de alimentación y de baja presión acaecido en una Central Nuclear Española en el año 1988. Para ello se van a caracterizar muestras representativas de los tubos fallados, tanto química, como física y metalúrgicamente.

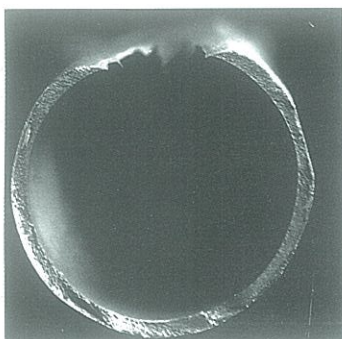
rotura transversal total, por ambos extremos, de bordes paralelos y sin extricción. Se observan zonas friccionadas por el exterior del tubo, de morfología longitudinal convergente y, como consecuencia de ello, el espesor del tubo se presenta irregular. Se asocia rotura y agrietamiento longitudinal localizados en la zona de máximo desgaste. Tienen una longitud de 65 mm. y la zona de máximo desgaste una longitud de 180 mm. y una cuerda de 5 mm. Los labios de esta rotura enrojecen de forma flechada siguiendo una de las generatrices del tubo. Las cinco zonas de desgaste que se observan en el exterior del tubo presentan la misma morfología: longitudinales, en

n/s 1.—Rot. principal. Estado de recibo

— La superficie de fractura de la rotura principal se presenta granular fina, de bordes paralelos y sin extricción asociando rotura y agrietamiento longitudinal localizado en la zona de máximo desgaste. La rotura principal es transversal.

Evitar la incidencia directa sobre el haz tubular del caudal de drenajes colocando la placa deflectora y rediseñando el diámetro de la conexión para disminuir la carga cinética, o bien desviar el caudal de drenajes a la cámara de "flashing" del calentador. Se adoptó esta última.

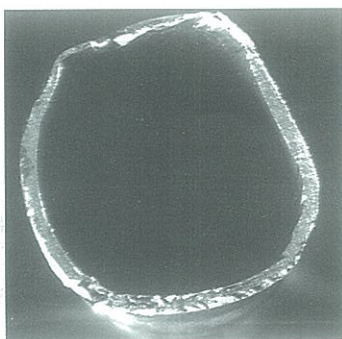
soporte se presenta distorsionado y de espesor irregular. Son evidentes entallas, mordeduras, abultamientos y zonas de resquebrajamiento. A 45 mm. de citado extremo se observa una zona oscura de longitud 30 mm. y afectando a los 360° del tubo.

n/s 2.—Ext. encastrado en placa soporte

— La superficie de fractura de la rotura transversal total de la zona del tubo encastrada en placa soporte se presenta de morfología similar a la de la rotura principal, con la diferencia de que aquí se observan zonas de abultamiento con extricción y fractura de resquebrajamiento, así como la presencia de entallas mecánicas. El extremo de rotura se encuentra ligeramente expansionado.

soporte se desarrollará un mecanismo de resonancia por vibración debido, principalmente, a las ligaduras físicas de la placa sobre la propagación del movimiento de ubicación del tubo que dará lugar al incubado de fisuras por fatiga y que en servicio se propagan a grietas que dan lugar a la rotura transversal total por la zona de encastre.

- El resquebrajamiento que presenta la superficie de fractura del extremo encastrado indica que en sinergesis con el mecanismo de fatiga por vibración resonante, el tubo gira parcialmente, en principio, y totalmente después de roto. La zona oscura cercana a este extremo, así nos lo confirma y el que se encuentre localizada a 45 mm. del extremo se debe a que el tubo se ha desplazado sobre su generatriz por efecto retráctil.

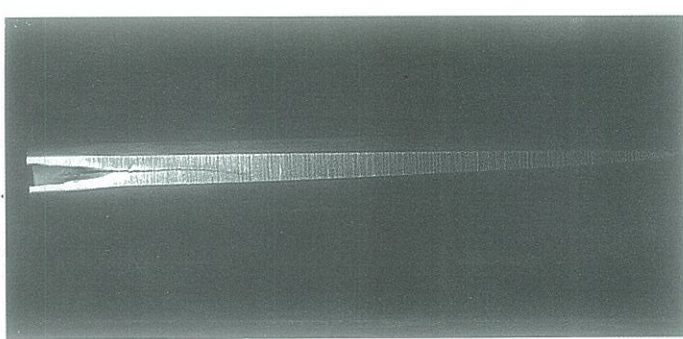
n/s 5.—Zona de máximo desgaste

— La morfología de las cinco zonas de desgaste es de triángulo isósceles, donde la base es cuerda de la circunferencia de rotura principal y el vértice opuesto a la base se encuentra en una de las generatrices del tubo y alejado de la rotura principal. El espesor del tubo en la zona de máximo desgaste es de 0,1 mm. Toda la zona desgastada se encuentra rayada circunferencialmente.

- El agrietamiento y fisuración longitudinal que asocia la rotura principal y que se localiza en la zona de máximo desgaste es producido por la resistencia disminuida frente a los esfuerzos exigidos en la vibración, debido al reducido espesor del tubo (0,1 mm.) en la zona. El rayado transversal indica que el tubo gira circunferencialmente mientras fricciona con los tubos colaterales.
- El tubo, vibrando con la frecuencia que le es característica, friccionará con los colaterales y les transmitirá aquella, con lo cual, por reacción en cadena, el calentador en su conjunto entrará en resonancia.

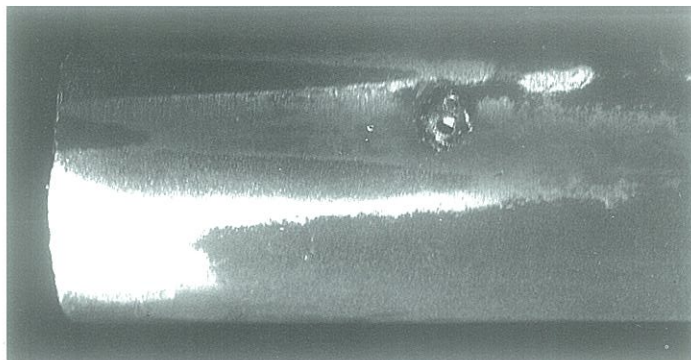
A 80 mm. del borde de la rotura principal se observa una zona brillante de morfología "teja" donde pensamos incide la vena líquida de drenajes, así como una proyección de soldadura a 20 mm. del extremo.

n/s 3.—Proyección de soldadura

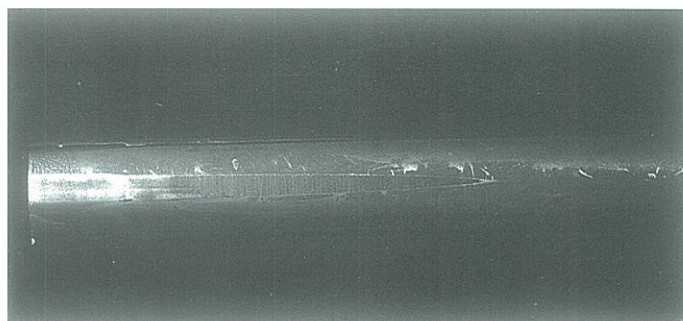
n/s 6.—Otra zona de desgaste

- Las zonas desgastadas que presenta la superficie exterior del tubo son producidas por el roce o fricción con los tubos adyacentes del haz. En principio, el desgaste es producido por el tubo que vibra sin romperse y posteriormente por el flexado y cabeceo del tubo roto. El que las máximas anchuras de las cinco zonas desgastadas (base del triángulo isósceles) se localicen en el borde de rotura principal se debe a que la máxima flecha de flexión se encuentra en la zona de

rotura, como es obvio. El que la magnitud de las zonas de desgaste sean distintas se debe a la configuración geométrica del haz tubular por la cual friccionará más con unos tubos que con otros.

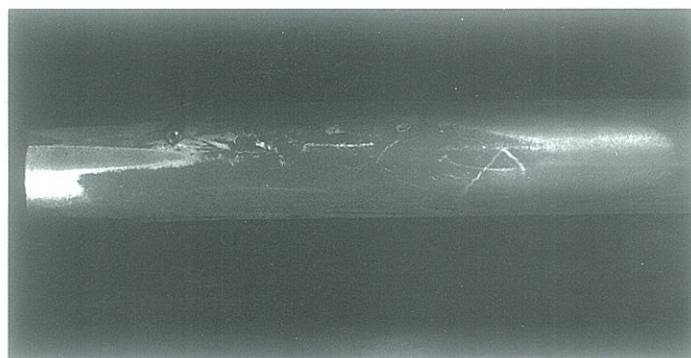
n/s 4.—Incidencia del fluido de drenajes

— La zona de incidencia de la vena líquida de drenajes presenta morfología "teja" de aspecto brillante, ubicándose en la superficie exterior del tubo. No se corresponde con ninguna de las zonas de desgaste. La morfología es típica de impacto de una vena líquida de alta velocidad en una superficie curva, como lo es la exterior del tubo.

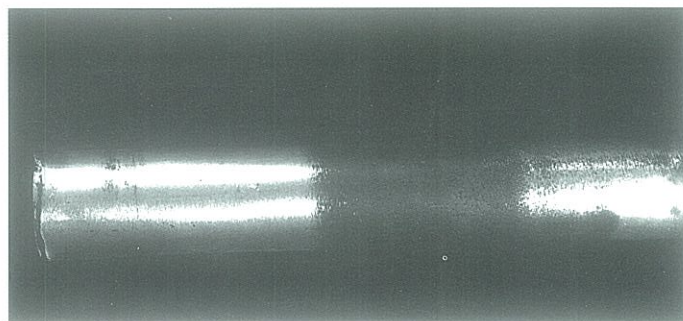
n/s 7.—Zona oscura

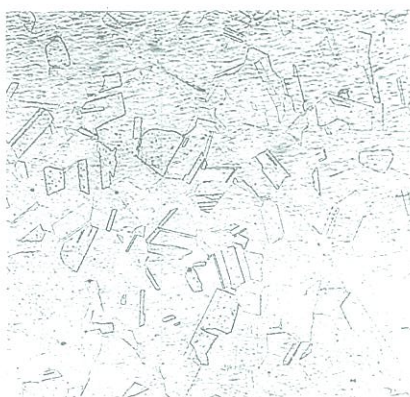
n/s 1. Rotura principal. Austenita 200X

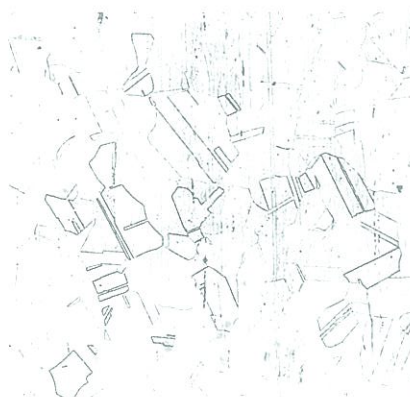
n/s 2. Rotura en encastre. Austenita 200X

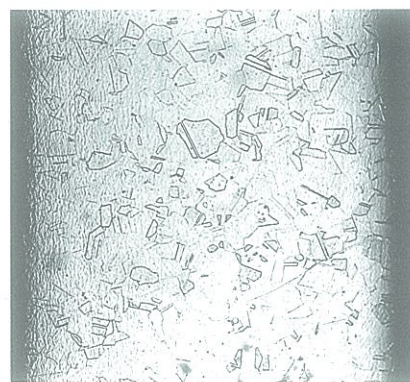
n/s 3.—Impacto líquido de drenaje. Austenita 200X

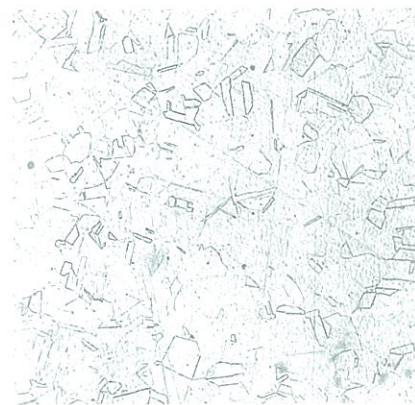
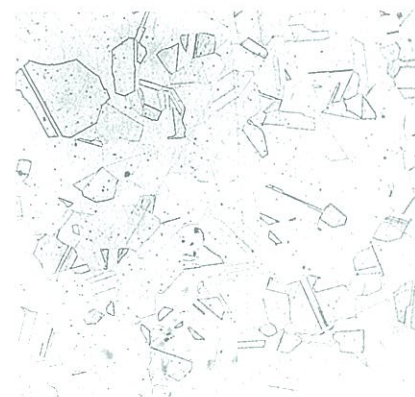
n/s 4. Zona oscura. Austenita 200X

n/s 5.—Idem a n/s 4. Total espesor 100X

— Los 30 mm. de zona negruzca, que afectan a los 360° del tubo, y que se encuentra localizada cerca del extremo de encastre, se presenta uniforme y con ausencia de defectos físicos o estructurales; esto último es aplicable, asimismo, a la zona que contiene la proyección de soldadura y que se encuentra localizada cercana a la rotura principal y en la misma franja-generatriz de impacto del líquido de drenajes. Esta proyección es el típico pegote o desprendimiento de metal aportado en alguna zona vertical superior y cercana. En las micrografías 1 a 6 (F II) se puede observar lo comentado.

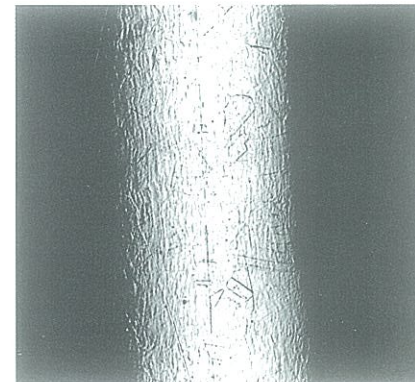
n/s 6.—Máximo desgaste espesor 0,1 mm. Austenita
