C. TRILLO I

## EXTRACCION DE UNA PARTE SUELTA EN UN GENERADOR DE VAPOR

J. REIG - J. R. ROSSIGNOLI

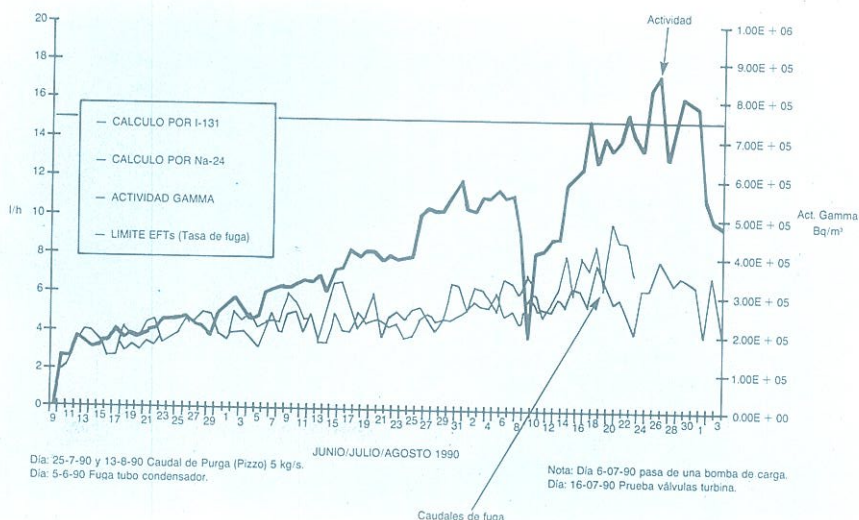
especificaciones de funcionamiento, autorizando una fuga máxima admisible (calculada como actividad equivalente en I-131 y Na-24) de 15 l/h, límite con el que la instalación siguió operando hasta el final del 2.º ciclo (octubre 90), según se puede ver en la figura 1.

FI Tasa de fuga y actividad gamma en Generador Vapor 2.

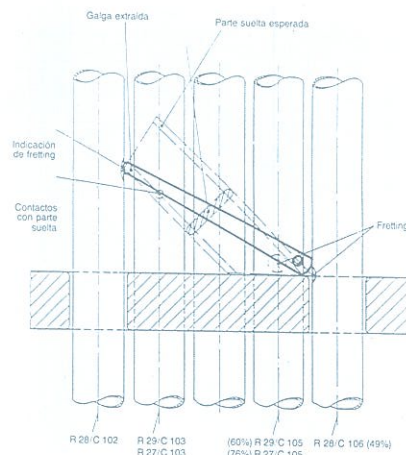
**F III** Alzado placa distribuidora de caudal y esquema de posición (galga) esperada y real.

- La parte suelta se encontraba en el lugar y posición esperados (figura III).
- Las dimensiones en lo referente a longitud y espesor se correspondían con lo previsto, pero era mucho menor en anchura.
- Parecía ser parte de una hoja de sierra, de la cual se apreciaba un orificio de unos 4 mm.
- En el tubo de la fuga (R28C102) se confirmaba la existencia de un defecto pasante a la altura prevista y, a su lado, se veía otra zona dañada que por su aspecto parecía indicar que la pieza había estado vibrando tangencialmente al tubo, antes de fijarse.
- En los tubos R29C105, R27C105 y R28C106 eran visibles los daños por "Fretting" ocasionados por la vibración de la pieza en los lugares previstos y en el R29C105 era visible una mancha que se correspondía por situación con una mella de la pieza.

Finalmente, mediante la técnica anteriormente descrita, se procedió a extraer la pieza, la cual resultó ser una galga para medir holguras de las siguientes características (ver figura III):

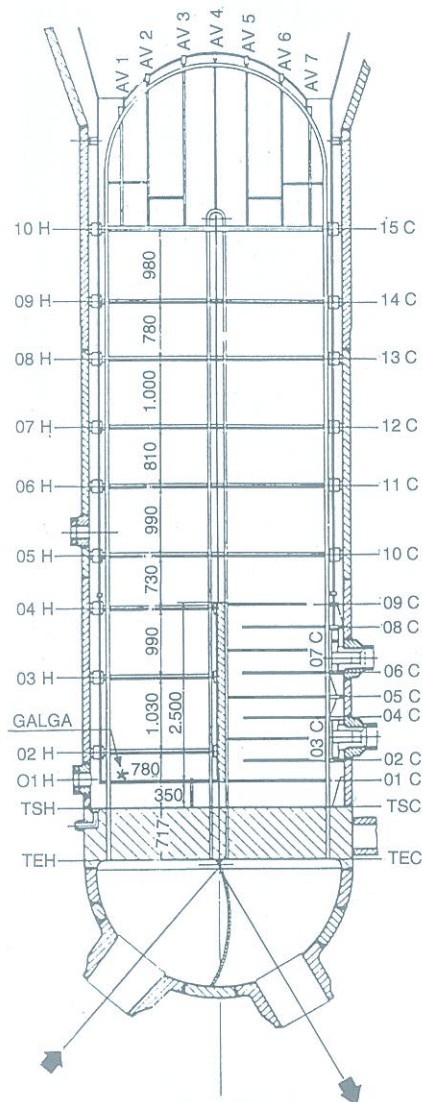
**F IV** Alzado G. Vapor y posición parte suelta.

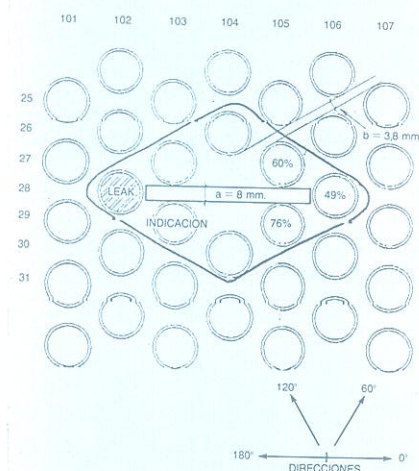
la fuga en el tubo C28R102, rama caliente del generador de vapor número 2. Realizada la correspondiente inspección por corrientes inducidas se confirma (ver figura II) que dicho tubo tiene una indicación del 100% (pasante) y adicionalmente se detectan tres tubos con pérdida de espesor de pared del 49, 60 y 76% (fretting), y un quinto que, por bobina rotatoria, no se detecta pérdida de espesor, pero que tiene una indicación de contacto por presencia de un cuerpo extraño en el lado secundario. Tras el análisis de la situación, se llega a la conclusión de que existe una parte suelta situada (ver figuras III y IV), por encima de la placa distribuidora de flujo (FDB) de unas dimensiones aproximadas de  $90 \times 20 \times 8$  mm, de entre 70 y 100 g. de peso y de Material Ferrítico no perteneciente al propio generador de vapor.

**F II** Placa tubos G. V.: Dimensiones de las calles.

Si la parte suelta tuviera un espesor inferior a 3,8 mm. (ver figura II), sería posible su extracción directa sin corte de tubo alguno (figura VIII), mediante la utilización de diversos tipos de útiles.

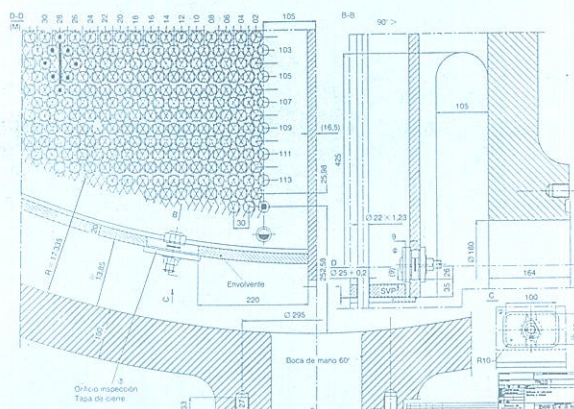
**F V** Situación parte suelta. Esquema tapa de cierre del orificio de inspección.

Como consecuencia de ello, se procede a taponar con tapón soldado los cuatro tubos correspondientes al de la fuga y los que tienen indicación de fretting, y con tapón de expansión (extraíble) los cuatro restantes que delimitan geométricamente a dicha parte suelta (figura V), la cual reposará en un hueco correspondiente a un tirante. Por análisis de corrientes inducidas se excluye la existencia de alguna parte suelta adicional en una situación análoga. Considerando que la velocidad axial de flujo en la zona es de aproximadamente 1 m/s., lo cual garantizaría la estabilidad de la parte suelta en su emplazamiento, tanto en operación estable como en cualquier transitorio o disparo, se decide de acuerdo con el CSN continuar la operación comercial e intentar extraer la parte suelta en la siguiente recarga.

Como paso final, se instaló la tapa en el orificio de inspección, la cual quedó fijada mediante un apriete contra la envolvente del haz de tubos (figura V).

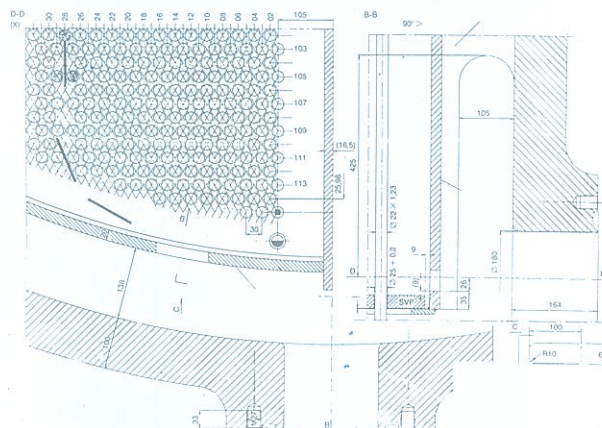
**F Va** Simil extracción vía secundario.

### Opción 2: Extracción lado secundario (figuras V y Va)

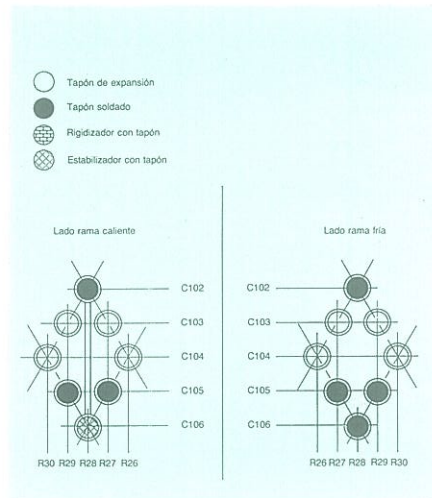
**F VI** Extracción vía primario por captura.

### Opción 1: Extracción lado primario (figuras VI y VII)

La técnica consistiría en el corte del tubo 28/106, 100 mm por encima de la FDB (figura VII), y su posterior extracción, procediéndose a continuación al corte de la parte suelta mediante electroerosión (electrodo de Cu-W e inyección de agua por el orificio del tubo lado primario y empuje de la pieza desde el lado secundario).

Posteriormente se introduciría un estabilizador, que permitiese fijar el resto del tubo 28/106, taponándolo en su extremo inferior mediante tapón soldado.

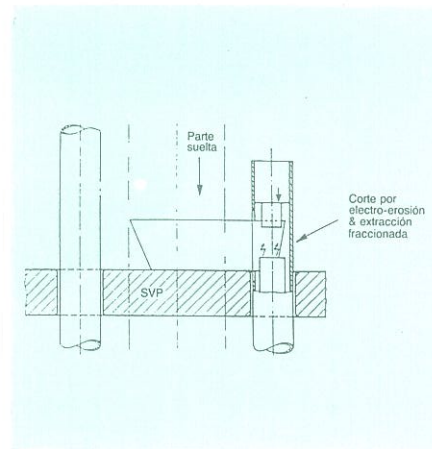
**F VII** Simil extracción vía primario por electro-erosión.

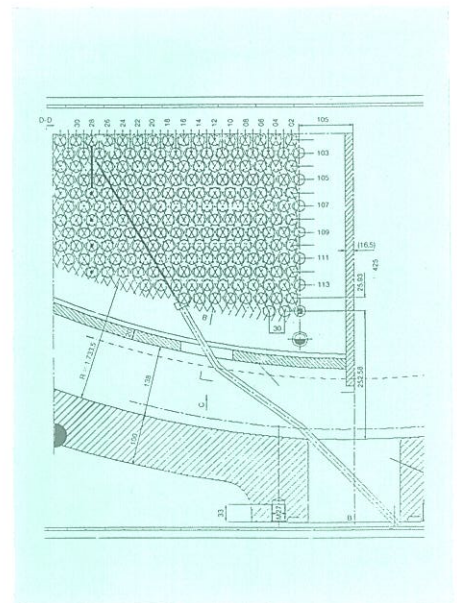
**F VIII** Simil inspección visual vía secundario.

A continuación se realizó la inspección visual mediante fibra óptica de 3 y 6 mm. de diámetro (figura VIII), de la cual se sacaron las siguientes conclusiones:

- En los otros cuatro tubos visualmente no se caracterizaba daño alguno.
- En la propia FDB eran visibles manchas de óxido en las zonas de contacto de la pieza con dicha placa.

Con la información disponible, se concluyó que era posible intentar extraer la pieza a través de una calle diagonal (figura VIII) sin necesidad de cortar ningún tubo. En base a lo anterior, se procedió a ensayar en una de las dos maquetas disponibles en campo, con diversas piezas de características similares a la supuesta, con las herramientas preparadas al efecto: pinza cocodrilo, imán, gancho, tenazas, etc., todas ellas de dimensiones inferiores en anchura a 6 mm. Dichas pruebas confirmaron que la mejor alternativa era mediante introducción de un gancho en el orificio de 4 mm.

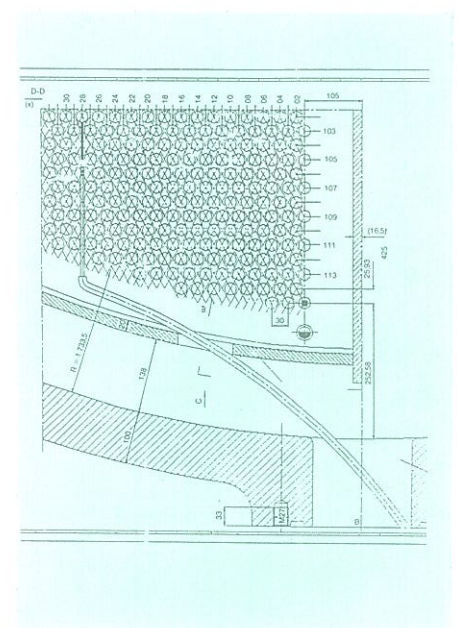
**F IX** Simil inspección visual vía secundario.

Si la pieza tuviera un espesor superior a 3,8 mm., pero inferior a 8 mm., se procedería al corte y posterior extracción de 4 tubos (figura VIII), sacando la parte suelta mediante útiles (figura IX).

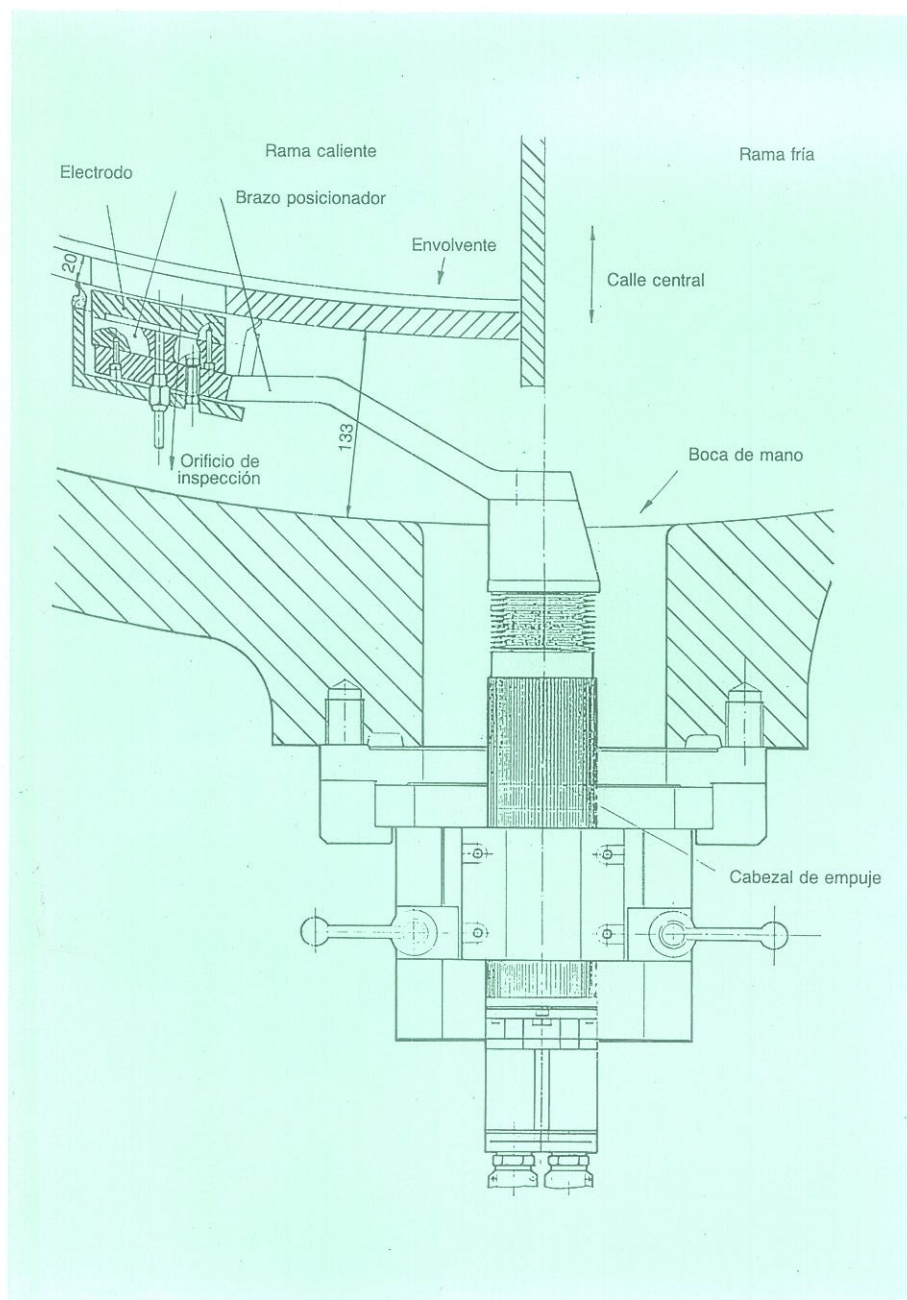
**F X** Esquema tipo electro-erosión.

a ello, se realizaría un orificio en la envolvente del haz de tubo, en una posición que permita la inspección visual mencionada (ver figuras V y VIII). El orificio (100 X 60 mm.) sería realizado mediante electroerosión (figura X), al ser éste un proceso sin proyección de viruta y fácilmente utilizable por control a distancia.

través de la boca de mano que se encuentra entre las ramas caliente y fría, y se realizó el proceso de electroerosión (10 horas) de la envolvente (20 mm.) del haz de tubos (figura V).

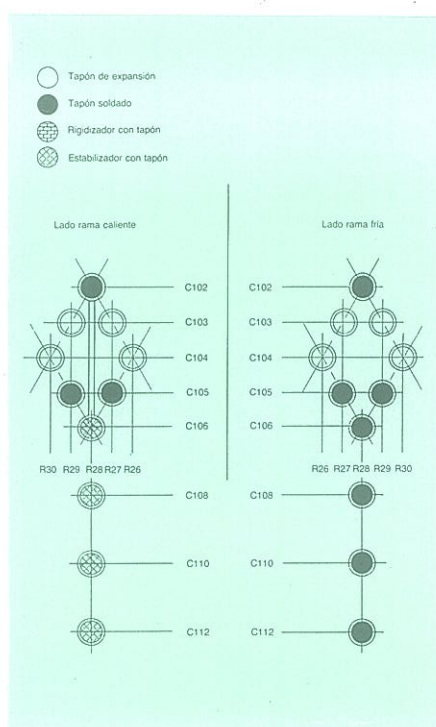
**F XI** Extracción vía secundario.

Los alojamientos de los cuatro tubos extraídos serían rigidizados y taponados (figura XI) de la misma forma que la utilizada por el lado primario.

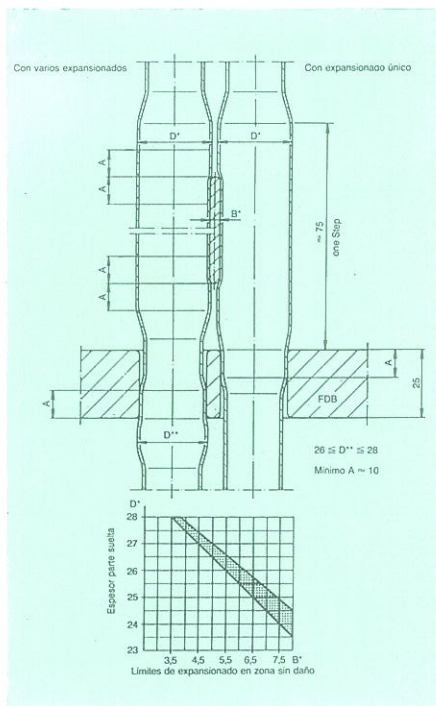
**F XII** Esquema inmovilización parte suelta por expansión de tubos R 27 C 103 y R 29 C 103.

Si por algún motivo no fuera posible extraer la pieza, se preveía la posibilidad de fijarla definitivamente, mediante el expansionado hidráulico de los cuatro tubos colindantes con la pieza (figura XII).

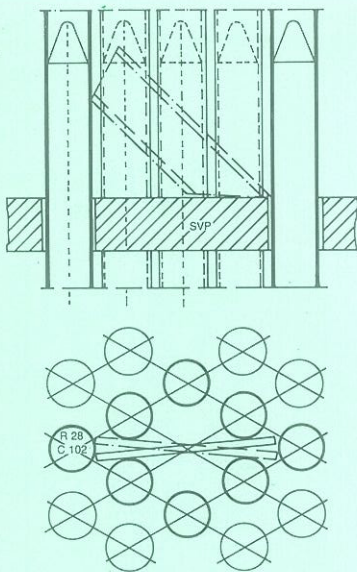
CNT Parte suelta en el GV-20

**F XIII** Aislamiento de la parte suelta.

barrera a su alrededor, mediante la introducción de ocho estabilizadores macizos en los tubos adyacentes (figura XIII).
