# Clausura de las minas de uranio de la Haba (Badajoz) y Saelices El Chico (Salamanca)

F. Lozano y J. Ruiz Sánchez

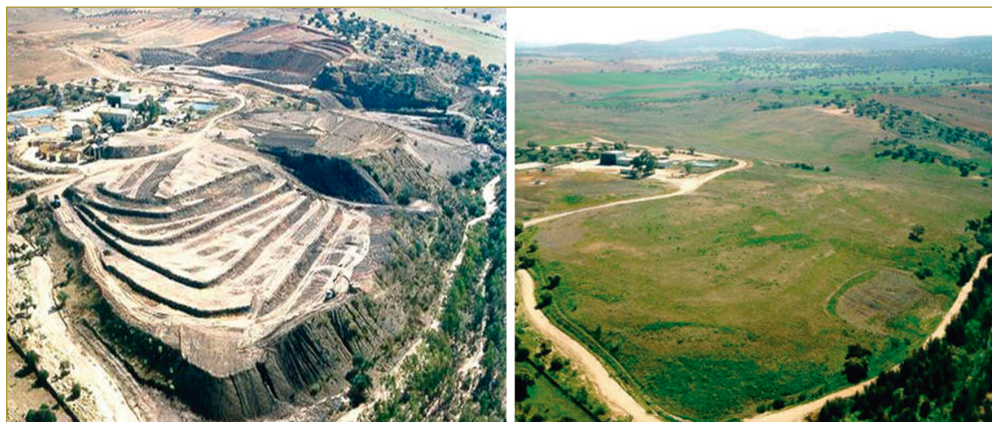
Por último, en todas las superficies restauradas, se realizó una revegetación e integración paisajística de todo el conjunto en el entorno, mediante la siembra en una primera fase, de especies autóctonas herbáceas y arbustivas, (centeno, veza, retamas, etc.), y posteriormente, en una segunda fase, la plantación de especies arbóreas como la encina, alcornoque y pino, cubriendo un total de unas 50 ha (Figura 1).

Figura 1. Vista de la corta y escombrera antes y después de su restauración (La Haba).

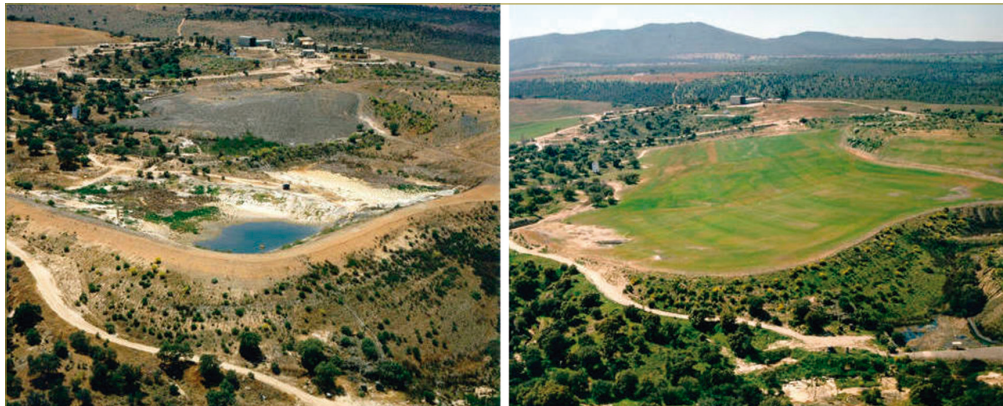
Una vez depositados los materiales en el dique, se procedió a realizar una capa de cubierta de al menos 3 m de espesor, a base de materiales de escombrera de características geotécnicas y radiológicas adecuadas, para conseguir estructuras suficientemente estables frente a la erosión y flujos de radón (Figura 2).

Figura 2. Vista del dique de estériles antes y después de su clausura (La Haba).

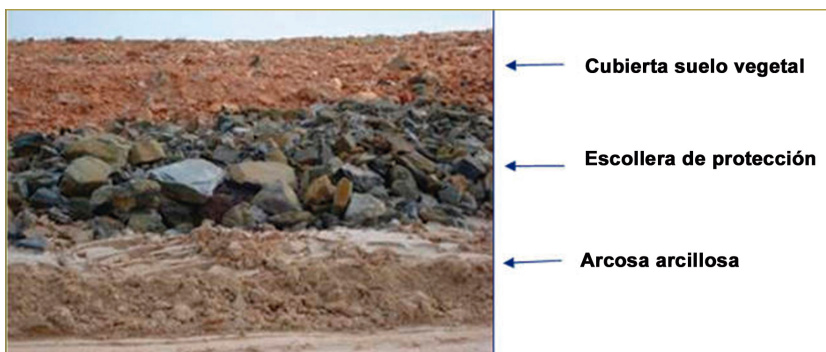
Figura 3. Aspecto y esquema de la multicapa de protección (Saelices).

Siguiendo el esquema tradicional en este tipo de rehabilitación, todo el conjunto se cubrió posteriormente con una multicapa de protección radiológica y medioambiental de 2,3 m de espesor, asegurando así el aislamiento y confinamiento del mismo. Está formada, de abajo a arriba, por 0,90 m de material arcilloso (arcosas), para minimizar la infiltración de las aguas de lluvia y atenuar la exhalación de gas radón; 0,90 m de material de escollera (estéril de mina seleccionado, de baja ley), para evitar la erosión de la capa anterior; y 0,50 m de tierra vegetal, para asegurar la implantación de especies herbáceas y arbustivas adecuadas (*ray-grass*, centeno y retama) y reforzar la acción de las dos capas anteriores. Los espesores son los apropiados para cumplir con los requisitos establecidos para atenuar el flujo de radón de los minerales agotados infrayacentes (capa

de arcosa) y servir para la protección requerida (capas restantes). En total se depositaron casi 3 Mt (Figura 3).

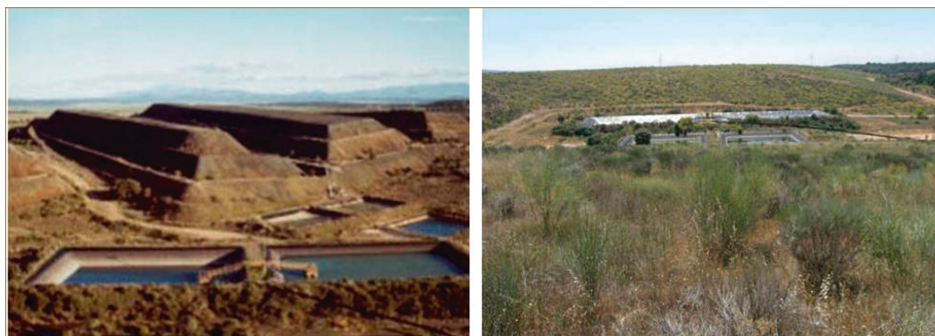
Desde enero de 2006 se desarrolla el correspondiente programa de vigilancia y control de las aguas subterráneas y de estabilidad de las estructuras para el periodo de cumplimiento del desmantelamiento, sin incidencias reseñables (Figura 4).

Figura 4. Grupo de eras Elefante antes de la remodelación (diciembre-2000) y en junio-2014 (Saelices).

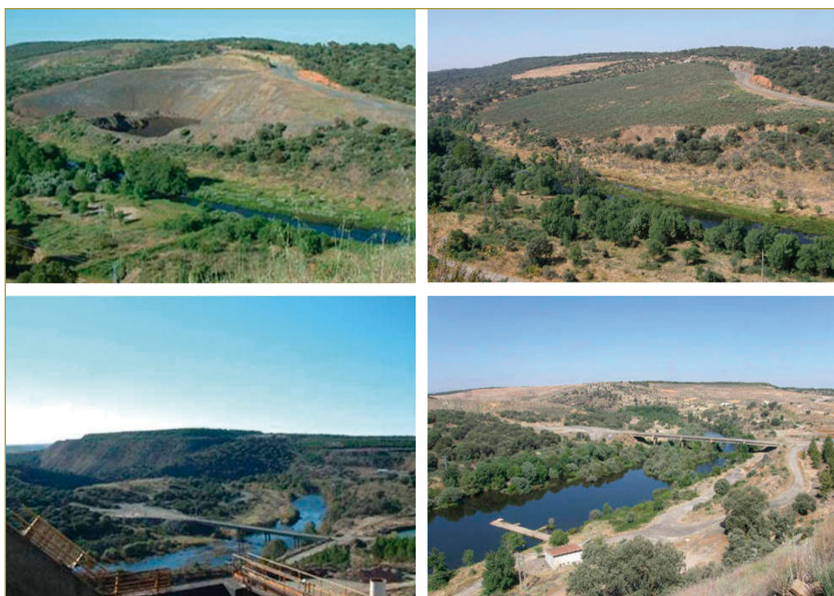
La revegetación se efectuó mediante enmiendas orgánicas y minerales para acondicionar el suelo, plantándose especies autóctonas herbáceas y arbustivas (centeno, veza, *ray-grass* y retama), como en el caso anterior, y arbóreas (encinas y pinos, sólo en las zonas ocupadas anteriormente por las escombreras cargadas y sin capas de protección). Se cubrieron unas 250 ha. El resultado final de la rehabilitación ha sido un relieve muy parecido al topográfico original (Figura 5).

Figura 5. Aspecto de dos zonas mineras restauradas antiguo hueco de explotación y escombrera de estériles completamente cargada. Situación en mayo-2004 y en junio-2014 (Saelices).

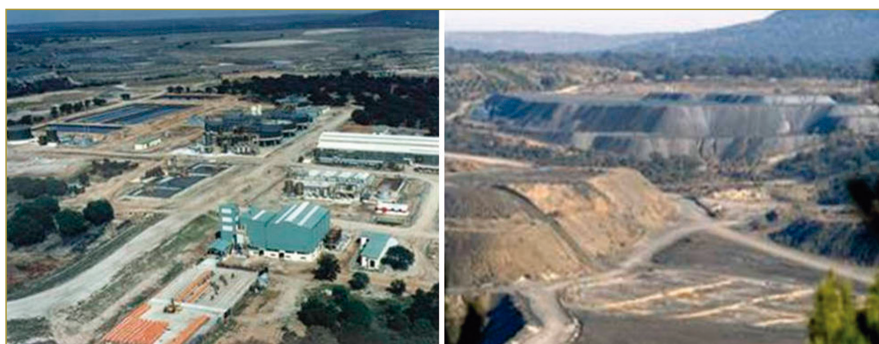
los drenajes ácidos existentes en mina, ya que en este momento es necesario mantener operativa la mayor parte de las infraestructuras de recogida, almacenamiento y tratamiento de aguas, hasta que su calidad permita la derivación directa a cauces públicos. Ello hace que sea necesario abordarlo por fases (Figura 6).

Figura 6. Planta Quercus instalaciones industriales de proceso y era de lixiviación estática (Saelices)

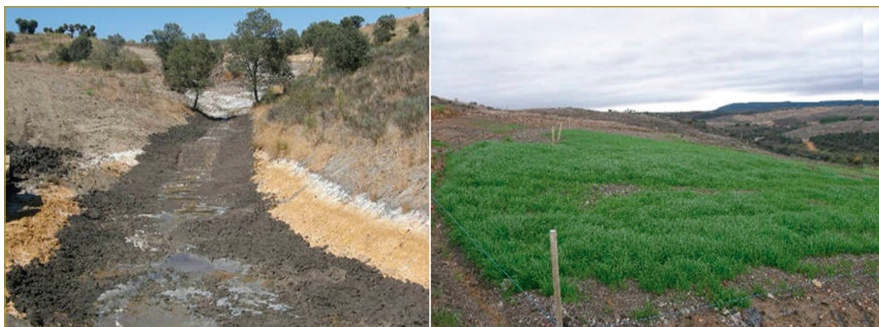
Figura 7. Zonas para ensayos piloto con tecnosoles en humedal (dique de recogida de aguas) y suelos (suelos degradados de escombrera cargada) (Saelices).

Con objeto de atajar al máximo el problema, y no continuar de modo indefinido con este tipo de tratamiento, con el consiguiente coste económico, es preciso buscar soluciones basadas en métodos pasivos que no precisen mantenimiento, actuando directamente sobre las causas. En este sentido, se están llevando a cabo ensayos piloto de aplicación de suelos artificiales (*tecnosoles*) en el emplazamiento (Figura 7).
