## EL NUEVO GENERADOR DE C.N. VANDELLÓS II

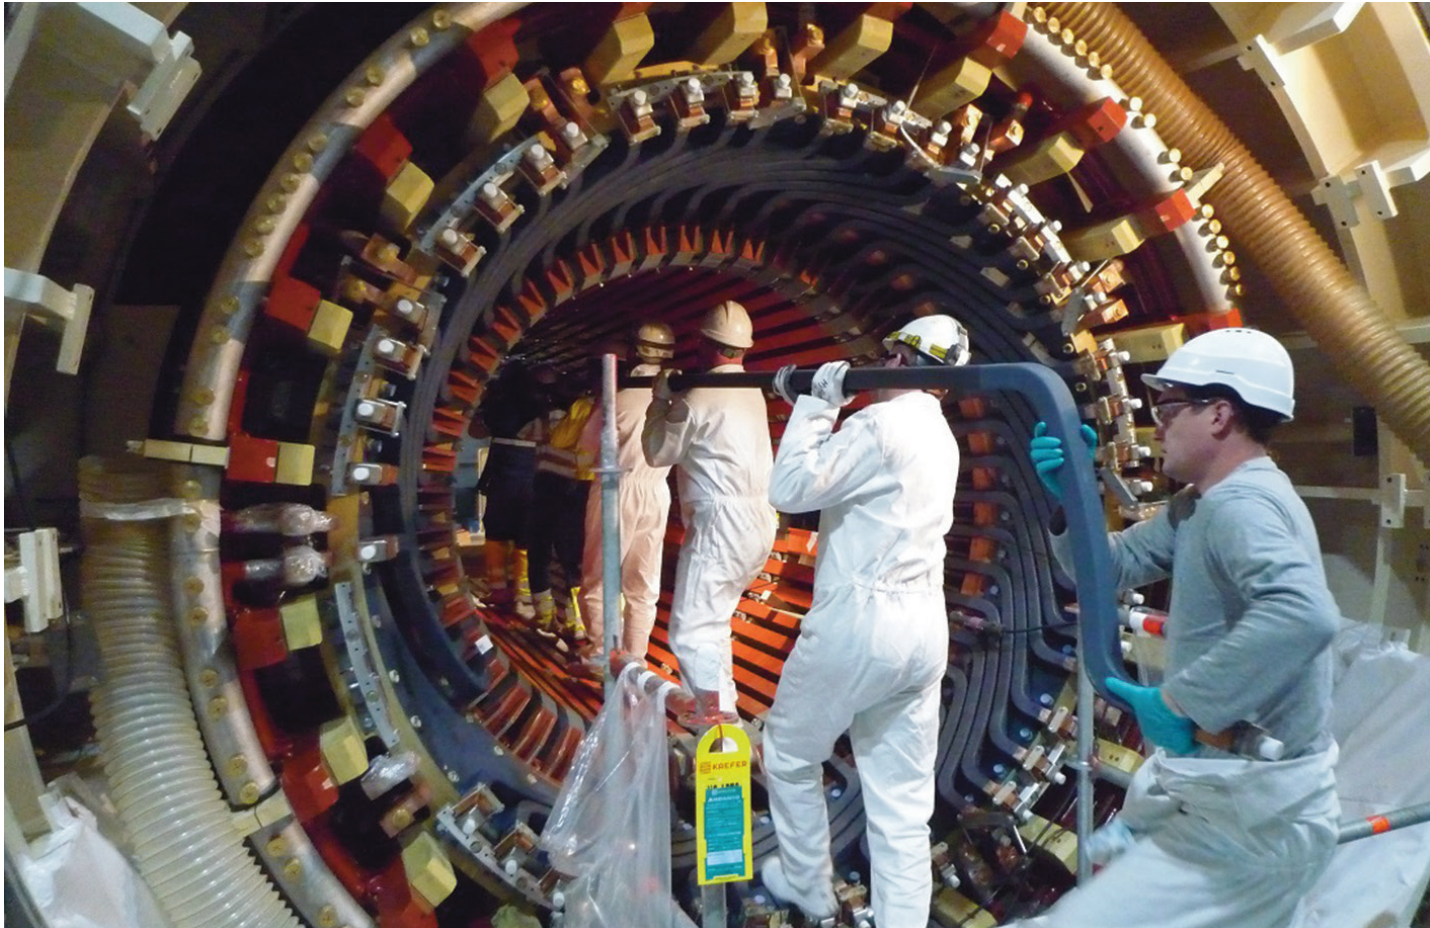
Inserción de bobinas dentro del estátor

Otra de las actividades críticas fue la instalación del bobinado, destacando la inserción de las barras individuales y la soldadura de cobre (*brazing*) que se hace posteriormente entre las diferentes barras para conformar un bobinado completo.

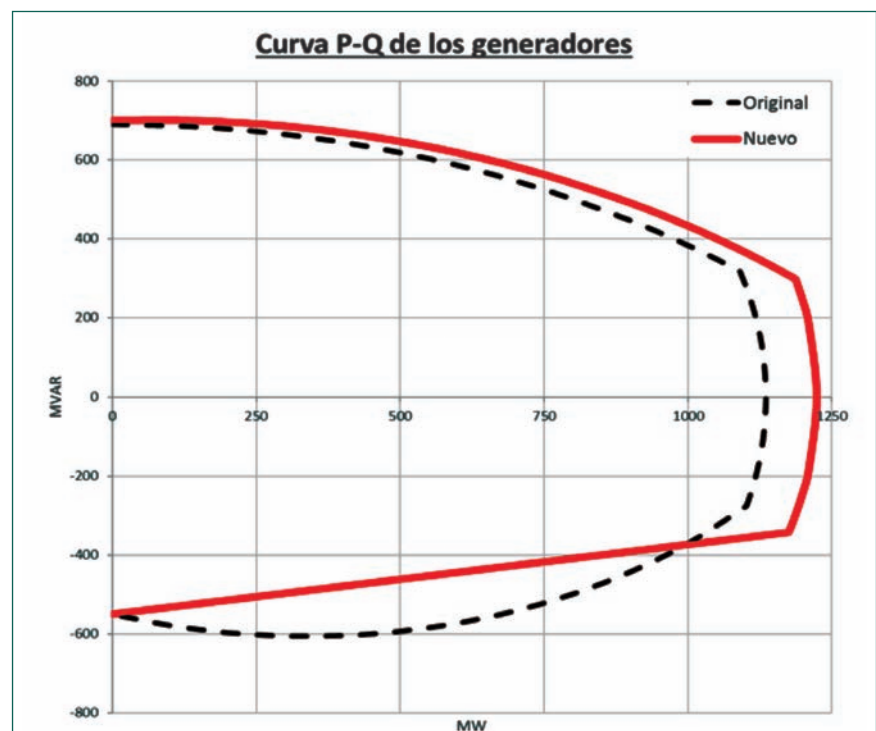
Figura 1.

- Se ha mejorado la capacidad de operación en la zona de operación en subexcitación por encima de los 1000 MW, gracias a un diseño de bajas pérdidas en las láminas del núcleo en los extremos del paquete magnético (Figura 1).

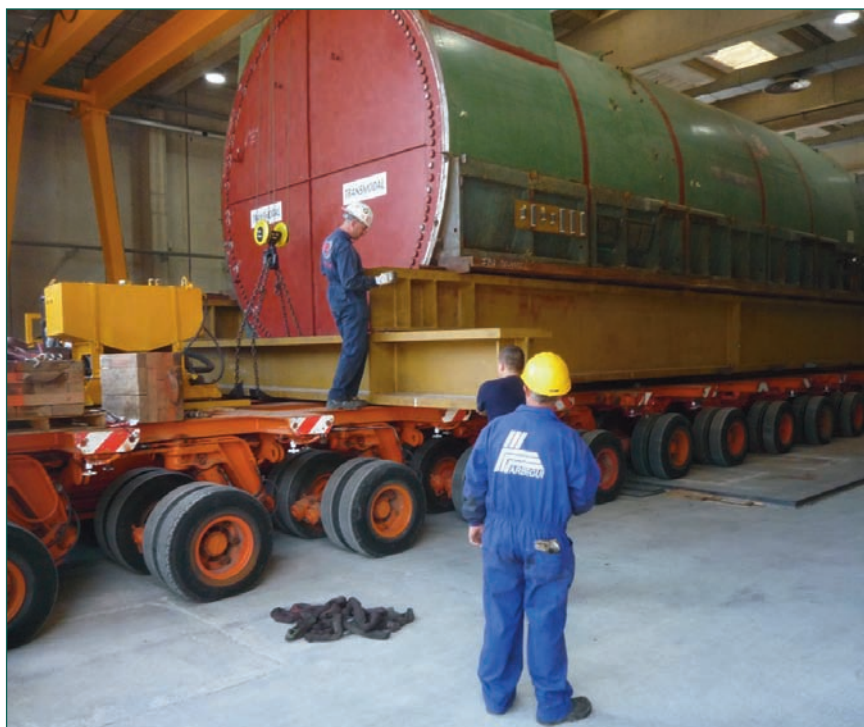
Llegada del estátor de repuesto a la nave n°6.

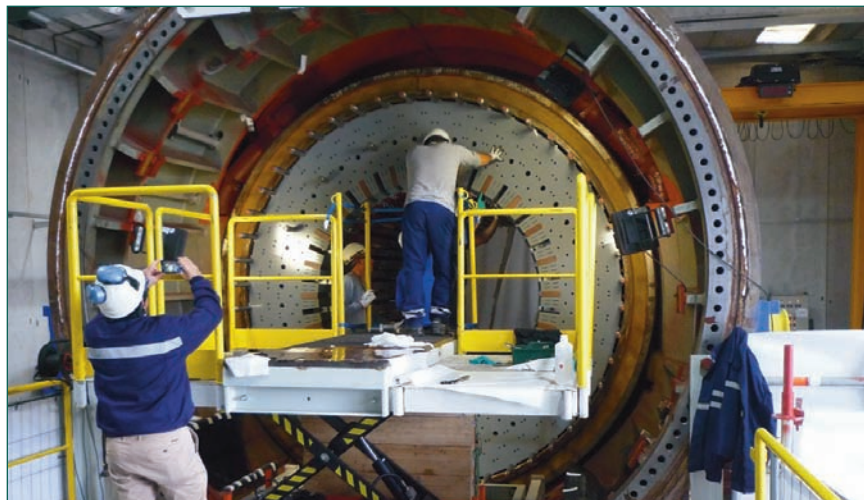
Instalación de chapas nuevas.

De las tareas llevadas a cabo, destaca por su singularidad y complejidad técnica la sustitución parcial de parte del paquete magnético. Para ello, fue necesario durante todo el proceso mantener la compresión del núcleo a reutilizar, así como ejecutar los trabajos de apilamiento de las nuevas láminas del núcleo con el estátor en posición horizontal (lo habitual es realizar el apilamiento de estas con el equipo en vertical, ya que se evitan las deformaciones en la geometría del núcleo por el peso propio -unas 360 Tn-). Para ello, GE desarrolló un conjunto de herramientas especiales y un procedimiento de trabajos que permitió

mantener la compresión del núcleo y evitar los riesgos del apilado en horizontal, pudiendo llevar a cabo con éxito la actividad. Como comprobación final se llevó a cabo un *loop test* a flujo nominal (1 Tesla), con resultados satisfactorios. Los pequeños defectos superficiales fueron fácilmente subsanados.

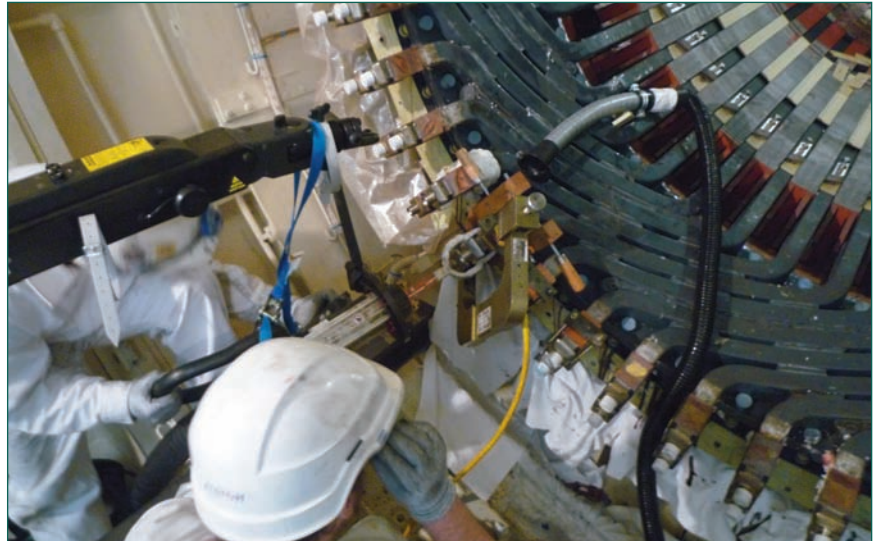
Brazing de cabeza de bobinas.

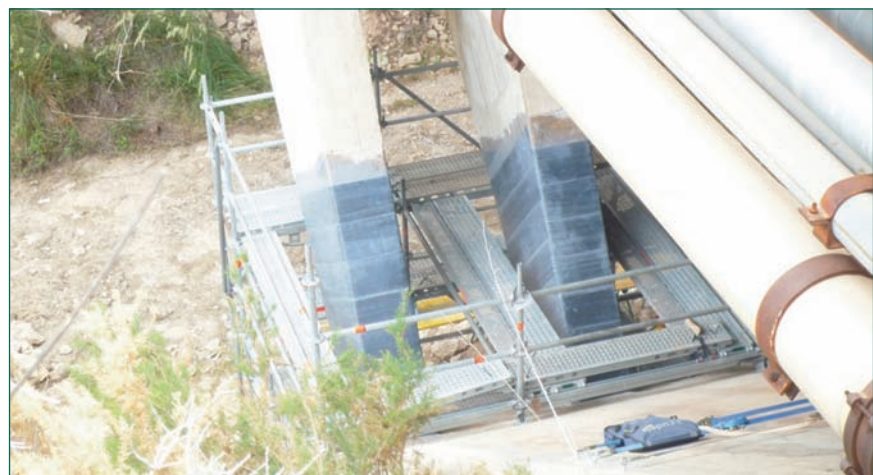
Refuerzo en la base del puente del barranco Lleira.

- Se identificaron todas y cada una de las canalizaciones enterradas que podrían estar afectadas por el transporte, prestando especial atención a las relacionadas con la seguridad y verificando que no se viesan afectadas.
- Se actuó sobre el puente del barranco Lleira, reforzando los arranques de los pilares con fibra de carbono para proporcionar mayor resistencia.
- Se llevó a cabo un recálculo por una ingeniería independiente del pórtico que se utilizaría en el movimiento del estátor dentro del Edificio de turbina. Dada la experiencia operativa ocurrida en la central de Arkansas y que el equipo a utilizar en C.N. Vandellós II fue diseñado *ad hoc* para este proyecto no siendo viable la realización de una prueba de carga, se consideró necesario dicho recálculo y la revisión independiente del montaje para minimizar los riesgos asociados a los movimientos dentro del edificio de turbina.

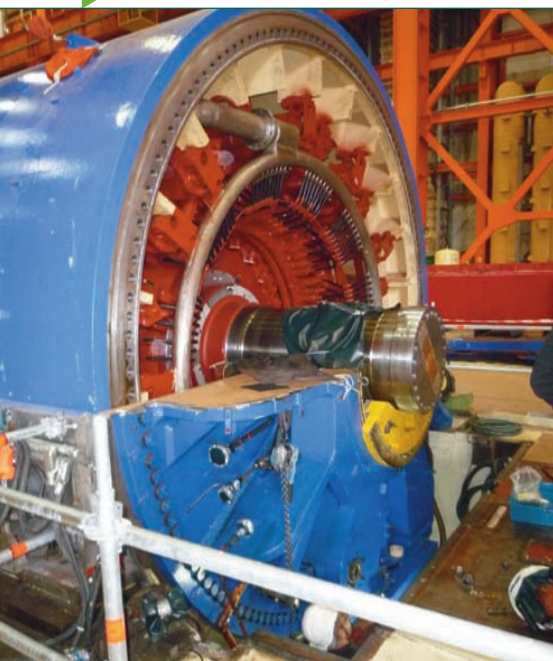
Escudo superior lado excitatriz desmontado.

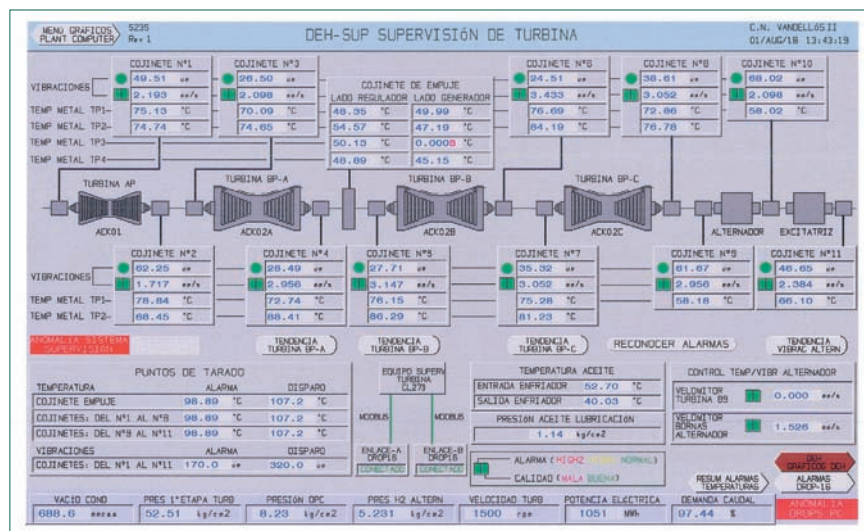
Pantalla del escada de monitorización de cojinetes.

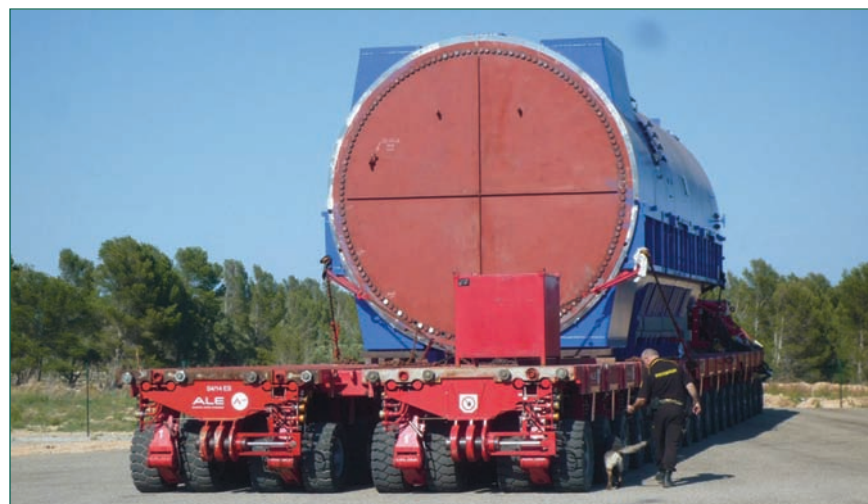
Transporte del estátor dentro de CN Vandellós II.
