# INSPECCIONES Y REACONDICIONAMIENTO EN TORRES DE REFRIGERACIÓN DE TIRO NATURAL

**JESÚS SANTOS ALONSO**

Ingeniero Civil / Responsable de Conservación y Servicios (Mantenimiento).  
Central Nuclear de Cofrentes.  
IBERDROLA

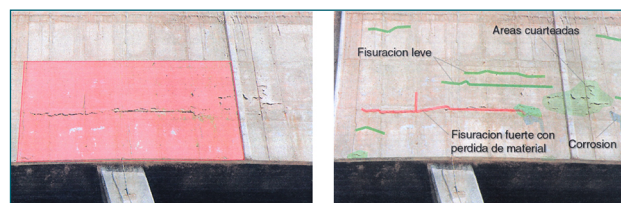
**Figura 2.** Imagen de la inspección de 2000 (izquierda) e imagen marcada con los defectos identificados (derecha) (Fuente: [3]; 2001).

de la superficie exterior para determinar el grado de deterioro de la estructura y poder establecer vías de actuación para su acondicionamiento. Para ello, se hizo uso de un sistema de teledetección mediante técnicas fotogramétricas del 35 % de la superficie del paramento exterior de cada torre, denominado *Crack View* (posicionando el equipo en varios puntos), que supusieron la captación de más de 250 000 fotografías, la extracción de 12 testigos de hormigón por torre para posteriores ensayos de laboratorio y la realización de ensayos esclerométricos *in situ*. Así, se pretendía obtener un volumen suficiente de datos que tuvieran representatividad y fueran extrapolables al estado del total de la superficie de la torre, para poder llevar a cabo un programa y ejecución del reacondicionamiento. De idéntica forma a la inspección realizada en 1995, se presentan resultados gráficos y estadísticos donde se refleja una clasificación y situación de las patologías según el sistema de coordenadas establecido. Los tiempos de inspección también fueron similares (3-4 semanas), siendo el tratamiento de los datos el proceso más complejo y dilatado en el tiempo (entre un 60 % - 70 % del periodo total de la inspección). Como ocurrió en la anterior inspección, la calidad de las imágenes dista mucho de la que se puede obtener hoy en día, pero ya se atisban los primeros pasos para automatizar algunas partes del proceso de inspección (Figura 2).

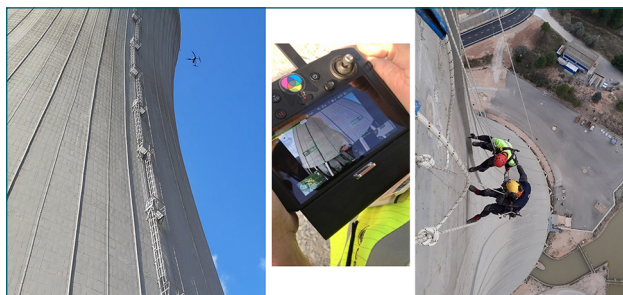
**Figura 4.** Fase de inspección de verticales con RPA y extracción de testigos.

La inspección fue complementada con el reconocimiento puntual *in situ* mediante ensayos no destructivos y extracción de muestras para ensayos en laboratorio mediante técnicas de posicionamiento vertical con cuerdas y a través de las propias plataformas de las escaleras de acceso a coronación. Con esto se obtiene mayor información para conocer las características y estado de la estructura y de los materiales que la componen, permitiendo además verificar y contrastar los datos obtenidos mediante los RPA (Figura 4).

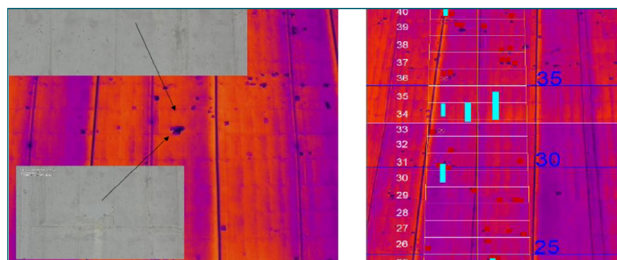
**Figura 5.** Fotogramas obtenidos mediante termografía, correlación con imágenes normales e identificación y marcado de defectos (Fuente: [5]; 2021).

En base al informe realizado, se entregó la propuesta de reacondicionamiento, incluyendo métodos alternativos, propuesta de materiales, programa de intervención y estimación económica del mismo (Figura 5).
