# CAMBIO DEL INTERRUPTOR DE GENERACIÓN EN R23 DE C.N. COFRENTES

## PLANTEAMIENTO DEL PROYECTO

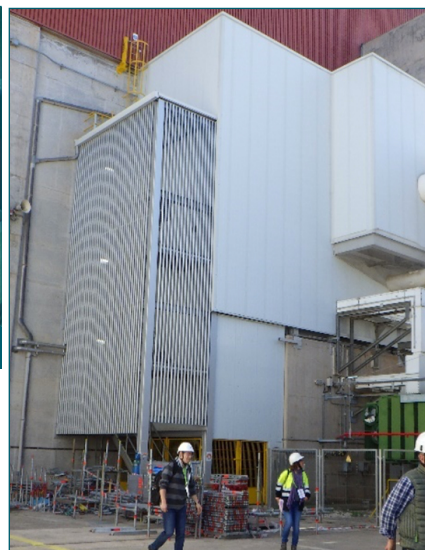
Imagen 3. Vista Edificio Interruptor.

El Interruptor se encuentra situado en un edificio metálico construido al efecto, adyacente al edificio de Turbina (Imagen 3).

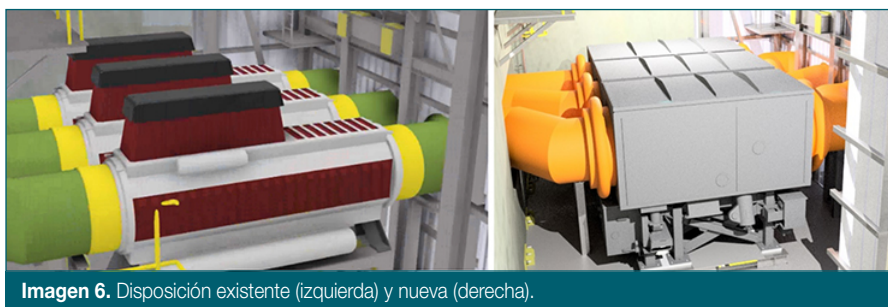
Imagen 6. Disposición existente (izquierda) y nueva (derecha).

Por otro lado, la diferencia dimensional entre el nuevo Interruptor y el existente, ha hecho necesario modificar el diseño de la conexión del Interruptor con las Barras de Fase Aislada, siendo diseñados y fabricados por parte de GE nuevos tramos de Barras de Fase Aislada (Imagen 6).

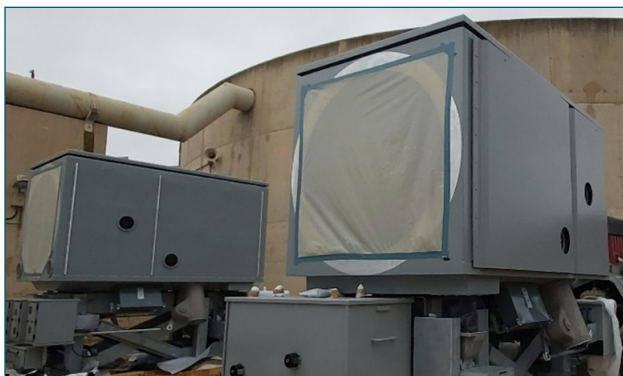
Imagen 7. Vista de los polos terminados.

El Interruptor ha sido fabricado por GE en su fábrica de Villeurbanne (Francia) (Imagen 7).

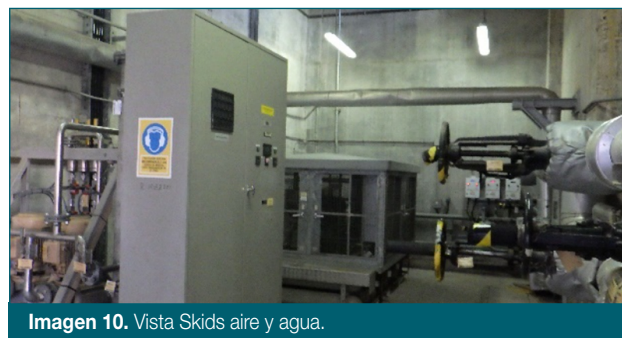
Imagen 10. Vista Skids aire y agua.

Una vez desconectados, fueron desmontados y retirados, tanto el Panel de Control, como los sistemas de aire comprimido y agua con los que estaba equipado el Interruptor existente (Imagen 10).

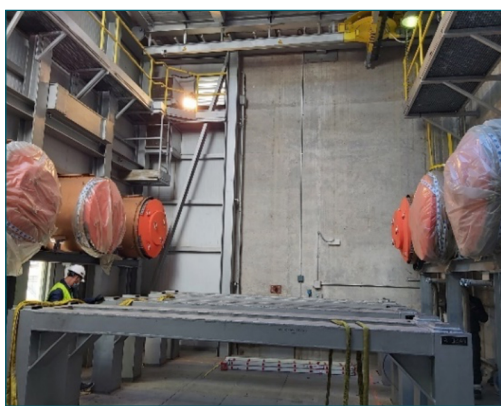
Imagen 14. Vista de la bancada del Interruptor.

Una vez retirados los 3 polos (Imagen 14), fueron cortadas por la base y retiradas con la misma grúa las 3 bancadas sobre las que estaban instalados los polos.

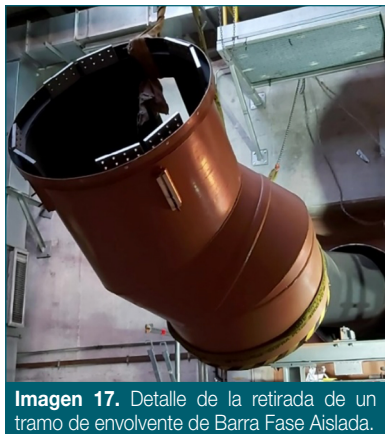
Imagen 17. Detalle de la retirada de un tramo de envolvente de Barra Fase Aislada.

Una vez retirados polos y bancada, se procedió al corte y retirada de los tramos de conexión de las Barras de Fase Aislada con el Interruptor (lado Generador y lado Transformador). Primero fueron cortados y retiradas las envolventes (Imagen 17) y tras ello, fueron cortados y retirados los tramos de conductor (Imagen 18). Como se

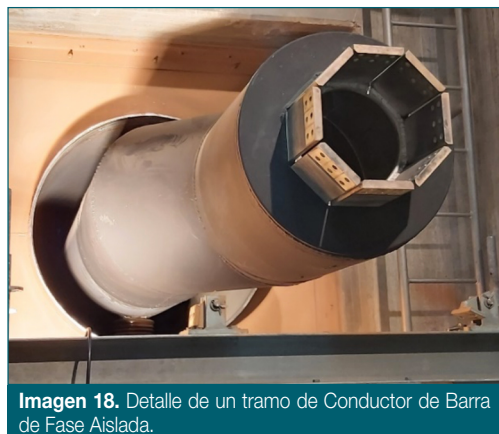
Imagen 18. Detalle de un tramo de Conductor de Barra de Fase Aislada.

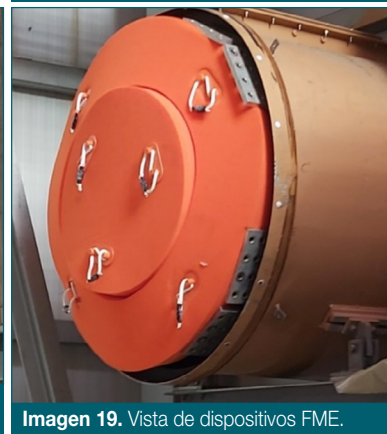
Imagen 19. Vista de dispositivos FME.

puede apreciar en la Imagen 19, fueron instalados tanto en el conductor como en la envolvente, dispositivos FME especiales en las Barras de Fase Aisladas para evitar la introducción de materiales extraños.

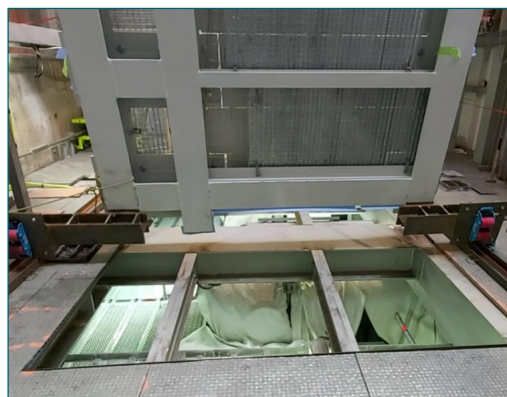
**Imagen 22.** Maniobra de introducción de nueva bancada.

Para facilitar el montaje, se diseñó una única bancada corrida para los 3 polos, en lugar de 3 bancadas individuales del Interruptor existente. Para introducción de la nueva bancada, en primer lugar, fue realizado el cajado el suelo técnico (Imagen 20) y posteriormente se introdujo con grúa la Bancada en posición vertical (Imagen 21), deslizándola posteriormente sobre unos riles temporales colocados al efecto hasta su posición final (Imagen 22 y 23).

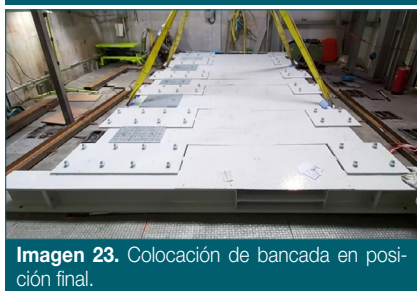
**Imagen 23.** Colocación de bancada en posición final.

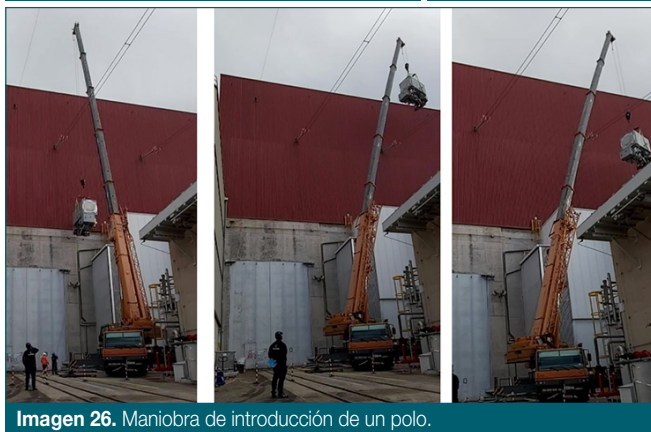
**Imagen 26.** Maniobra de introducción de un polo.

Como en la retirada de los polos existentes, fueron introducidos por el hueco abierto en el techo del Edificio del Interruptor, utilizándose esta vez una grúa de 90 Tm, que realizó una secuencia de maniobra (Imagen 26) que evitó

pasar sobre los Transformadores Auxiliares y Principales, respetando las distancias a la línea de 400kV.

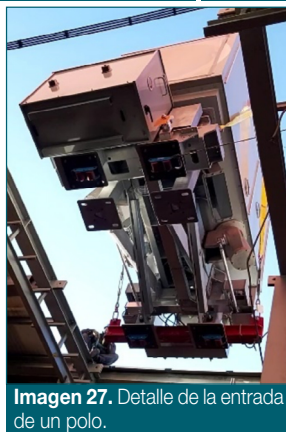
**Imagen 27.** Detalle de la entrada de un polo.

Una vez introducidos los polos en el Edificio (Imagen 27), los polos fueron posicionados sobre unos raíles temporales y desplazados mediante maniobra de tiro horizontal a su posición final (Imágenes 28, 29 y 30).

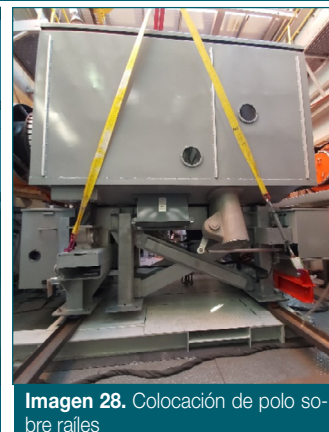
**Imagen 28.** Colocación de polo sobre raíles

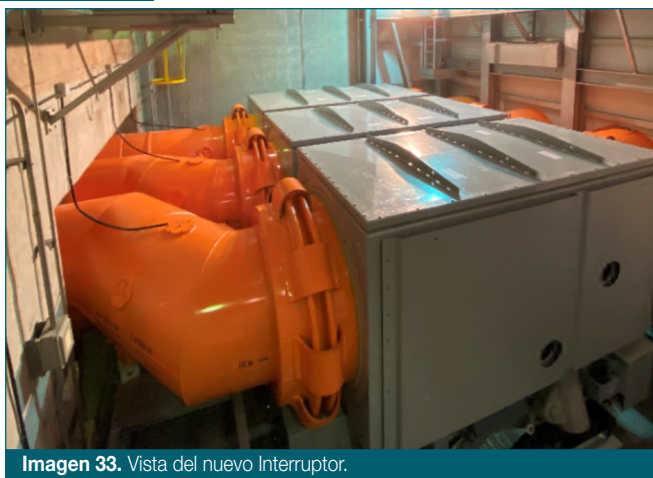
Imagen 33. Vista del nuevo Interruptor.

Tras la finalización de todos los trabajos de montaje, se procedió a la realización tanto de las pruebas SAT (Site Acceptance Tests) del Interruptor como funcionales (interfase con Planta), tras lo cual se procedió a la conexión de las trenzas de unión del Interruptor con las Barras de Fase Aislada, quedando el Interruptor en condiciones de entrar en operación (Imagen 33).
