# SUSTITUCIÓN INTERRUPTOR GENERACIÓN DE LA CENTRAL NUCLEAR DE TRILLO

## DESCRIPCIÓN DEL SISTEMA DE GENERACIÓN DE C. N. TRILLO

## INTERRUPTOR DE GENERACIÓN DE C.N. TRILLO

## Ejecución de la sustitución durante la Recarga R434

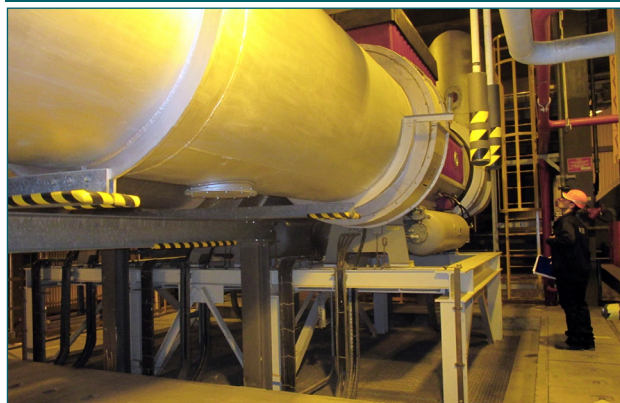
**Imagen 2.** Barras de fase aislada e interruptor de generación de C.N. Trillo.

El interruptor de generación se encuentra integrado en las barras de fase aislada, dentro de la elevación +5.000 del Edificio de Turbina. Tal y como se puede apreciar en la Imagen 4, se trata de un recinto con espacio limitado, tanto en altura como en planta.

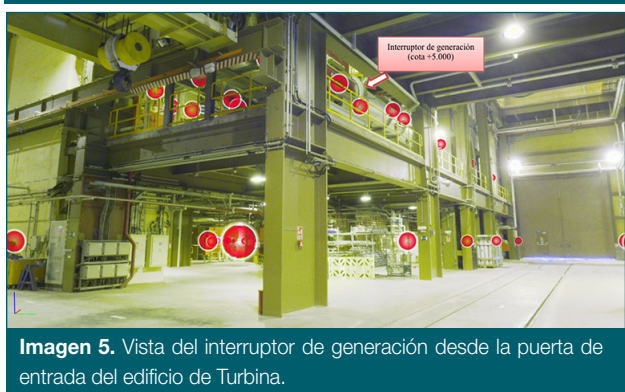
**Imagen 5.** Vista del interruptor de generación desde la puerta de entrada del edificio de Turbina.

Para el traslado de los equipos por el Edificio de Turbina, desde el exterior del edificio hasta la ubicación del interruptor, se dispone de una puerta de grandes dimensiones que da paso a una zona de muelle de descarga en la cota +0.000, huecos de 3.000x10.000 mm para paso de materiales entre las elevaciones +0.000 y +13.500, y un puente grúa y viga monorraíl para traslado de los materiales hasta la ubicación del interruptor de generación, en la elevación +5.000. Este puente grúa y viga monorraíl tenían originalmente una capacidad de 1 Tm (Imágenes 4 y 5).

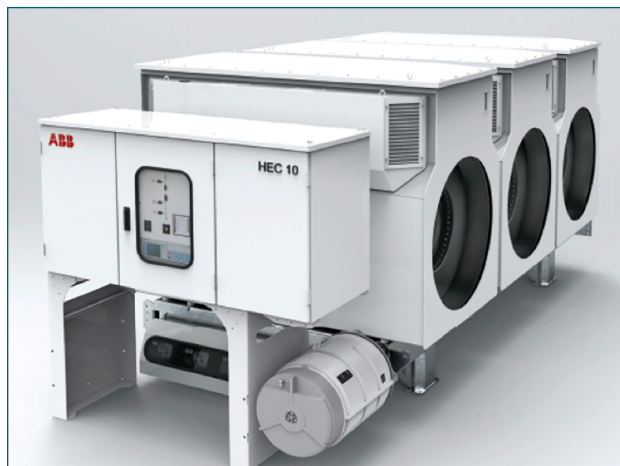
**Imagen 9.** Interruptor HEC 10 de Hitachi [3].

El interruptor adjudicado para instalar en C.N. Trillo fue el modelo HEC-10 de Hitachi. La principal mejora que presenta este interruptor, respecto al modelo existente, es la sustitución del obsoleto sistema de aire comprimido por un accionamiento operado a través de un mecanismo hidro-mecánico de resorte que, en este caso, además, es común a los tres polos del interruptor, eliminándose así el riesgo de discordancia entre polos.

La extinción del arco eléctrico se lleva a cabo mediante gas SF<sub>6</sub>, y la refrigeración se realiza de forma natural. Las estaciones de aire comprimido y refrigeración del interruptor actual son, por tanto, eliminadas. Con esta evolución de la tecnología, se incrementa la fiabilidad del equipo y disminuyen los trabajos de mantenimiento, aumentando de esta forma la disponibilidad del sistema y suponiendo un importante ahorro económico (Imagen 9).

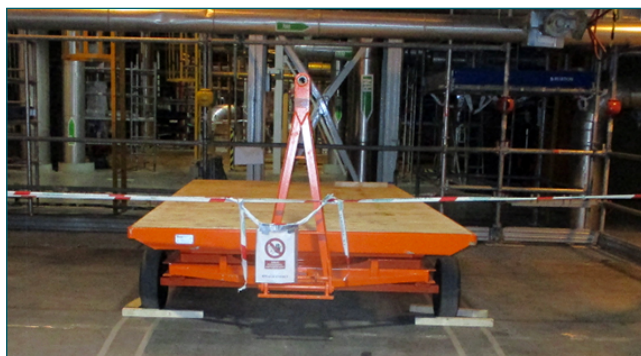
**Imagen 13.** Trolley para desplazamiento de los equipos por cota +0.000.

en la instalación de una serie de ménsulas de apoyo y perfiles, bajo el trámex, así como una chapa de acero de 10 mm para facilitar la rodadura del trolley y redistribuir los esfuerzos transmitidos por la carga puntual de sus ruedas (Imágenes 14 y 15).

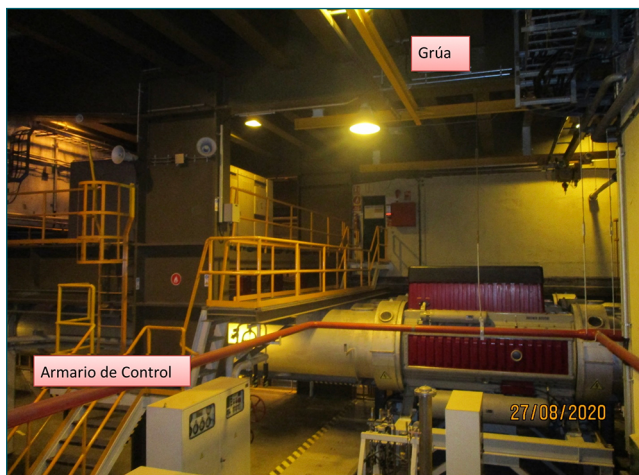
**Imagen 17.** Distancia entre la posición del panel del control y la vertical de la viga monorraíl.

- En el recinto del interruptor, elevación +5.000, existe una tubería de PCI, así como barandillas que fue necesario cortar y retirar de forma temporal durante el montaje, tomándose las medidas preventivas correspondientes en cada caso (Imagen 16).
- La posición del armario de control, se encuentra considerablemente desplazada de la vertical de la grúa que lo debe trasladar por el recinto, por lo que fue necesario instalar una viga carril en la estructura metálica existente

en el forjado, con objeto de realizar de manera segura la maniobra de retirada y reposición del cuadro de mando (Imagen 17).

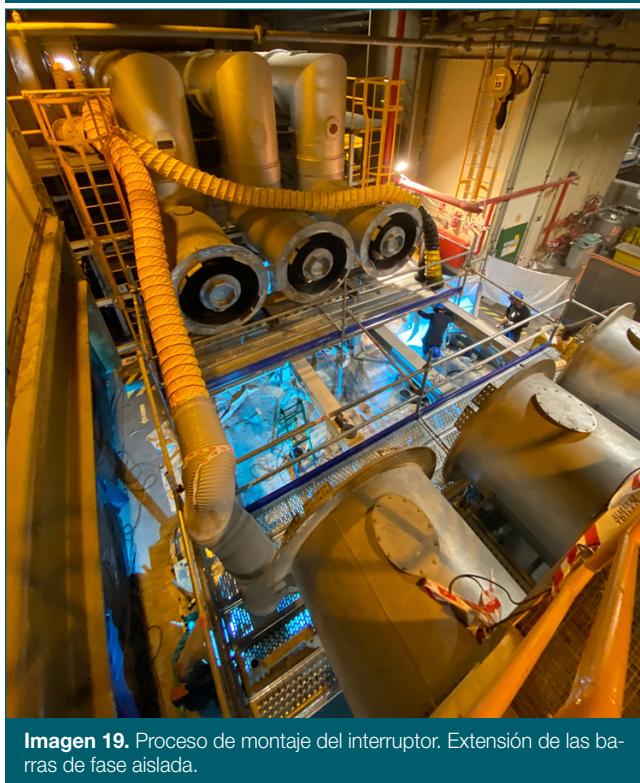
**Imagen 19.** Proceso de montaje del interruptor. Extensión de las barras de fase aislada.

Adicionalmente, fue necesaria la extensión de las barras de fase aislada, mediante tramos adicionales de barra unidos por soldadura, para compensar la disminución de longitud entre el interruptor nuevo y el antiguo.

dejaba una altura disponible (para los útiles de sujeción) entre el gancho de la grúa y los cáncamos de polo del interruptor, de apenas 1 m. Se valoraron distintas alternativas para aumentar esta altura disponible pero finalmente, el fabricante, encargado de la maniobra, concluyó que el espacio era suficiente, y no fue necesaria ninguna modificación adicional (Imágenes 18, 19, 20 y 21).

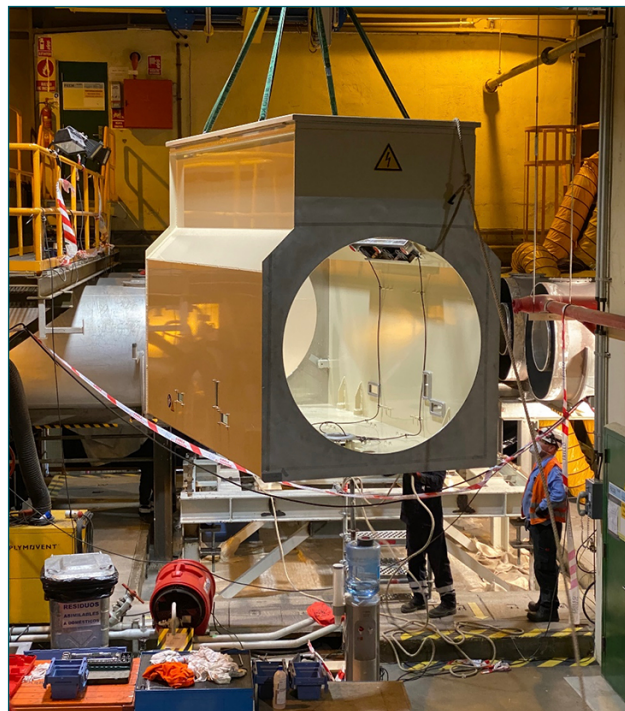
**Imagen 20.** Proceso de montaje del interruptor. Traslado de la carcasa de uno de los polos del nuevo interruptor a través del recinto.

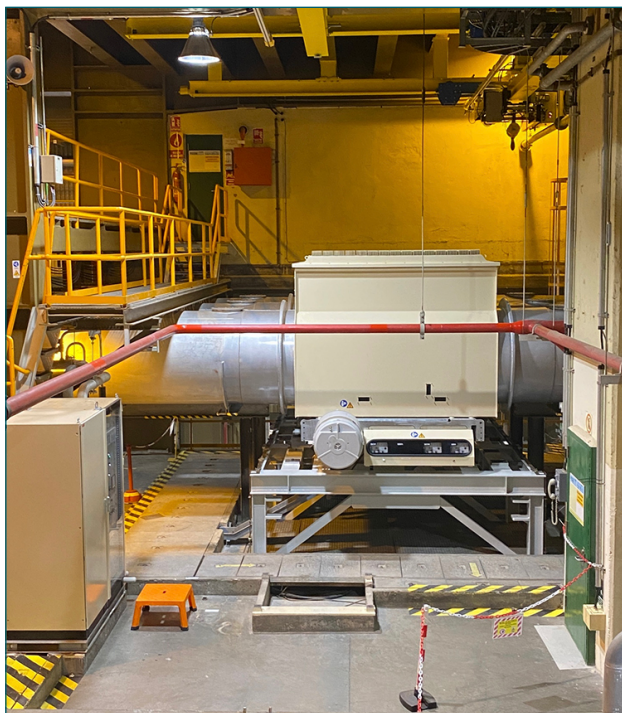
**Imagen 22.** Nuevo interruptor de generación ya montado en C.N. Trillo.

La ejecución del montaje se produjo dentro de la ventana de tiempo prevista para ello, dentro de la Recarga R434 de C.N. Trillo (Imagen 22).
