# CORROSIÓN BAJO TENSIÓN EN COMPONENTES DE PLANTAS NUCLEARES

## GONZALO DE DIEGO VELASCO

## SUSANA MERINO OVIEDO

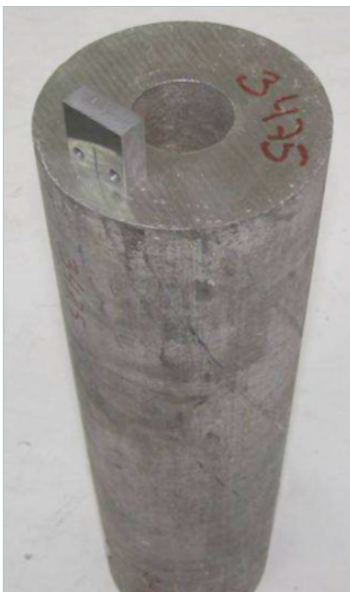
**Figura 7.** Probetas obtenidas de CRDM tubo, aleación 690.

Además, CIEMAT también ha estado involucrado durante años en proyectos de investigación relacionados con los mecanismos de degradación de los generadores de vapor y penetraciones de la tapa de la vasija, **Figura 7**. Cabe citar la colaboración con EPRI (Electric Power Research Institute) centrada en el comportamiento de la aleación base níquel 690. La División de Materiales del CIEMAT realizó ensayos de velocidad de propagación de grietas en condiciones de primario. Los resultados pusieron de manifiesto las mejores propiedades de esta aleación, frente a la aleación 600, por

lo que está sustituyendo debido a su mejor comportamiento frente a corrosión bajo tensión. En este mismo ámbito, bajo un proyecto de colaboración con CSN y ENSA, se realizaron ensayos con probetas obtenidas de diferentes zonas de una maqueta que simulaba las penetraciones de la tapa de la vasija. Estas zonas fueron la soldadura entre el tubo de Inconel 690 de la penetración y el material de vasija y la zona afectada térmicamente.

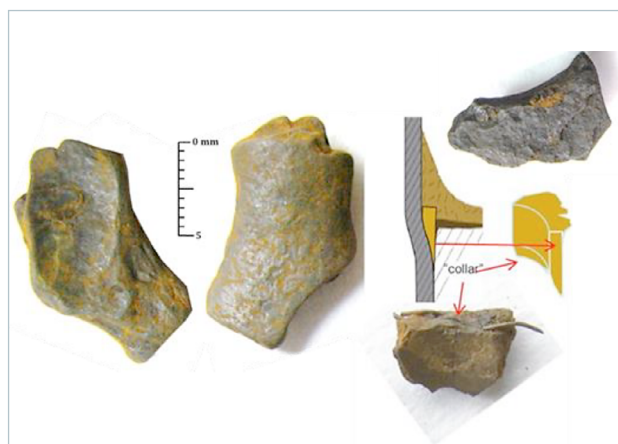
**Figura 11.** Detalle de lodos depositados en la placa de tubos del generador de vapor de CC.NN españolas produciendo "denting" en los tubos de la aleación 800.

En relación directa con los generadores de vapor se han venido desarrollando a lo largo de los últimos años contratos de prestación de servicios con ANAV Y CNAT en la investigación de los fenómenos de "denting", claro precursor de inicio de grietas por SCC en los tubos del generador de vapor de la aleación 800. El fenómeno de "denting", se desarrolla por la entrada de iones hierro procedente del circuito secundario debido a las condiciones oxidantes y durante los periodos de recarga, así como, por trabajos de mantenimiento. El proceso de corrosión acelerada por el flujo FAC, es un mecanismo de corrosión donde el agua o el vapor fluye a alta velocidad disolviendo la capa de óxido protectora (normalmente magnetita). Este proceso ocurre en los componentes de acero al carbono y aceros de baja aleación donde posteriormente se produce la deposición en zonas de resquicio de la placa de tubos de los generadores de vapor por el lado del secundario, (**Figura 11**) [15].
