## CHERNOBIL

# CARACTERISTICAS INTRINSECAS DEL ACCIDENTE DE CHERNOBIL

Agustín ALONSO SANTOS y J. M. MARTINEZ-VAL PEÑALOSA

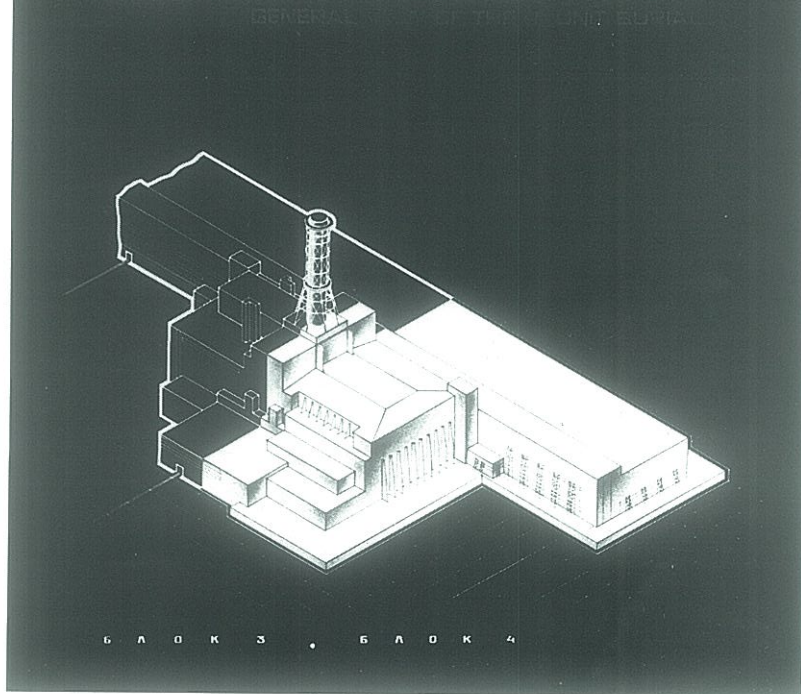
### ОБЩИЙ ВИД ЗАХОРОНЕНИЯ 4 БЛОКА

**F V** Aspecto de la unidad averiada después de su sepultamiento. Se prevé la construcción de paredes y techos de protección que garanticen un nivel de radiación inferior a 1 mR/h en las paredes laterales y 5 mR/h en el techo y sea capaz de resistir los mayores fenómenos naturales previstos en la zona con una frecuencia esperada igual o superior a uno en diez mil años. Se dispondrá también de un sistema de ventilación, extracción del calor residual y control del hidrógeno utilizan- do aire en circuito abierto.

Finalmente, las medidas a largo plazo incluyen la construcción de un sarcófago, capaz de retener los residuos de forma estable y segura. La construcción de las paredes y del techo, de hasta un metro de espesor, se hará mediante control re- moto y se garantizará el cumplimiento de las normas de protección; será capaz de resistir sucesos naturales extremos, y so- portará un sistema de extracción del ca- lor residual y control de hidrógeno, a base de aire en circuito abierto.
