RICARDO VILLANUEVA IZA - RAFAEL RODRÍGUEZ TOLEDANO

# CAMBIO DE LA TAPA DE LA VASIJA

En este artículo se exponen, de forma sucinta, las actividades más significativas llevadas a cabo por la CNJC: en el proyecto de sustitución de la tapa de la vasija, la cual fue reparada en el año 1994 debido a los defectos encontrados en las penetraciones de la misma. Se describen, asimismo, las características tanto del diseño del nuevo componente como de los diferentes trabajos llevados a término para la retirada de la tapa original e instalación del nuevo equipo. Estos últimos han implicado actuaciones tanto sobre las nuevas tapas como sobre otras estructuras existentes de la planta, cuya modificación temporal ha sido requerida por el proyecto.

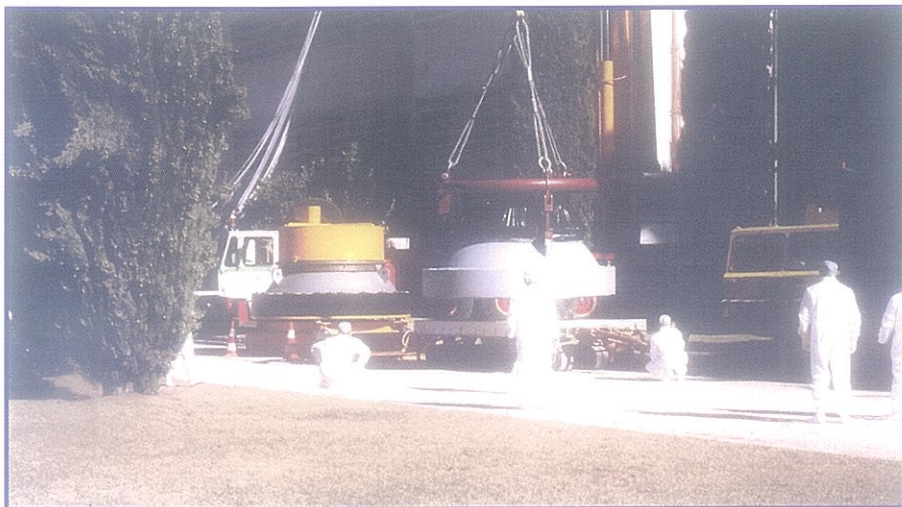
**F II** - Tapas nueva y original en el exterior del recinto.

- Sustitución de auxiliares (Figura IV)
- Apertura de la cúpula del edificio de Contención.
- Maniobras de extracción e inserción de tapas (Figura II y III)
- Cierre de la cúpula del edificio de Contención
- Almacenamiento de la tapa usada

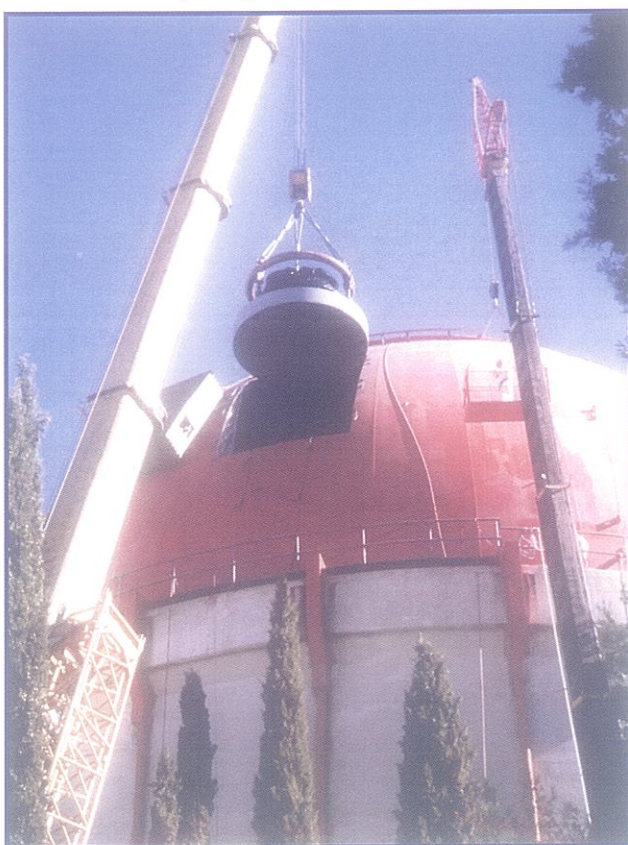
**F III** - Extracción Tapa antigua.

3. Evacuación de la tapa usada mediante grúa telescópica exterior. Esta maniobra exigió mucha precisión dado que las dimensiones del hueco de acceso en la cúpula obligaba a realizar varias maniobras para poder extraer la tapa.

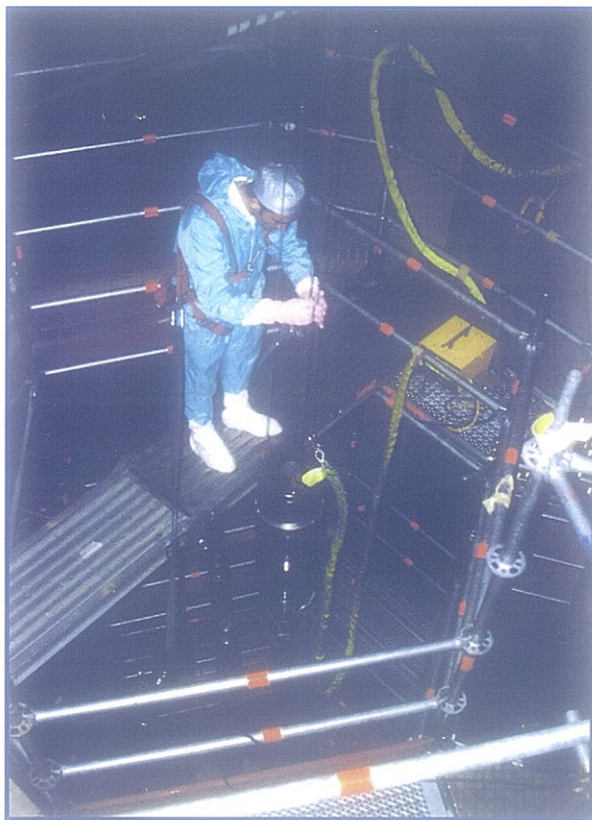
F IV - Desmontaje interfaces tapa antigua.

El cambio de auxiliares comenzó con la retirada de las LVDTs y el escudo de ventilación por parte del personal de UNIÓN FENOSA y siguió con las actividades de cambio de CRDMs y bobinas de accionamiento, que fueron realizadas por la empresa JEUMONT INDUSTRIE, empresa con una dilatada experiencia en este tipo de trabajos. Una vez finalizados éstos, se procedió a montar las nuevas LVDTs sobre los CRDMs, el escudo de ventilación y el anillo de izado, finalizando con ello el cambio de tapas.

El cambio de CRDMs se inicia con el corte de todos los CRDMs montados sobre la antigua tapa. Para poder llevar a cabo esta actividad fue necesario diseñar, fabricar y probar un útil específico para CN José Cabrera dado que el modelo de CRDM (L-105) es diferente del modelo L-106, presente en el resto de centrales nucleares PWR de Westinghouse y, por tanto, los útiles empleados en los cambios de tapas de estas centrales no eran adecuados a nuestro caso. Una vez cortados los CRDMs, se procedió a desenroscarlos de sus respectivas penetraciones. A continuación, los mecanismos de accionamiento se almacenan en unos bastidores especialmente diseñados para este cometido hasta que se realiza el fresado del labio de unión brida penetración con CRDM, operación encaminada a reproducir la geometría original del mismo. Para las operaciones de fresado del labio de soldadura y también por las características específicas de CN José Cabrera, fue necesario diseñar y desarrollar un útil de mecanizado adecuado para nuestros equipos. Éste presentaba el problema del centrado del mismo sobre el eje de simetría del CRDM, problema que se solucionó montando un cabezal de fresado roscado sobre el propio mecanismo de accionamiento. Una vez mecanizado el labio del CRDM, se realizaron controles dimensionales y ensayos por líquidos penetrantes

tes sobre los mismos, para comprobar que el mecanizado es apropiado y carece de defectos. A continuación se realiza una inspección visual de los trinquetes del CRDM, para comprobar su estado de desgaste, y se monta el CRDM sobre la nueva tapa, roscándolo de la penetración; una vez montado, el labio de sellado es soldado mediante TIG orbital. El proceso de cambio de CRDM se completa con un ensayo por líquidos penetrantes sobre la soldadura de sellado y una prueba hidrostática integral de todo el equipo. Adicionalmente, se aprovechó la intervención para sustituir un conjunto completo de bobinas de accionamiento, con objeto de evaluar el estado de las mismas de cara a preparar un programa de sustitución de bobinas, si fuera necesario. Como resultado de esta evaluación, se ha constatado el buen estado de conservación de las bobinas de accionamiento, aún después de tener más de 26 años de funcionamiento.

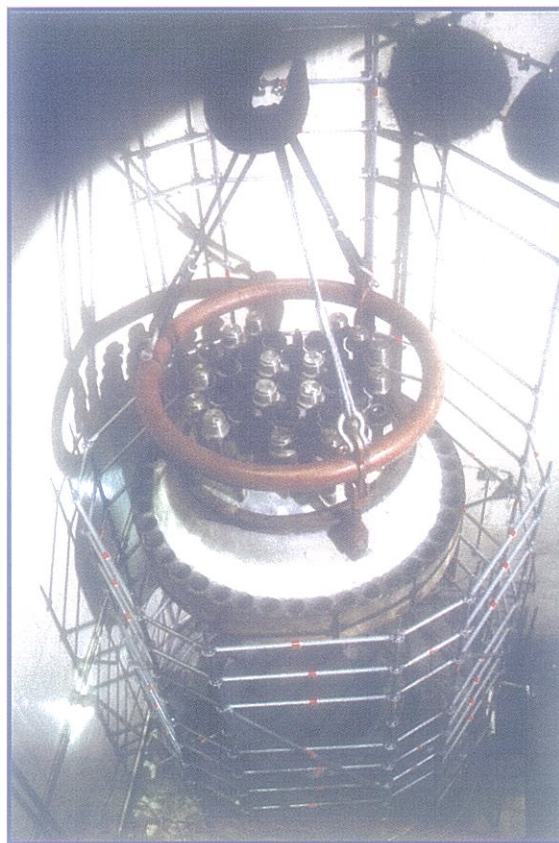
• **Marcado de la zona a cortar.** Esta actividad se realizó en el interior de la contención, marcando sobre el suelo del edificio la proyección del hueco de acceso de tapas y, mediante replanteo de esta proyección, se dibujó sobre la cúpula el hueco propiamente dicho. Este método fue elegido debido a la simplicidad que presentaban las operaciones por el interior de la contención al disponer de referencias claras para la realización del marcado.

Los inconvenientes que presentaban eran el tener que montar el andamio interior de tal modo que no interfiriera las operaciones de proyección del hueco sobre la cúpula y el modo de trasladar el marcado a la parte exterior de la cúpula una vez realizado por el interior de ésta. El modo de resolver este último problema fue mediante taladrado de la cúpula en ocho puntos de referencia, que luego se emplearon por el exterior de ésta para poder realizar el marcado del hueco de acceso.
