## TAPAS DE LA VASIJA REACTOR VESSEL HEAD

## INCONEL 600: EXPERIENCIA OPERATIVA INTERNACIONAL

## SUSTITUCIÓN DE LAS TAPAS DE LA VASIJAS DEL REACTOR EN CN ASCÓ

## PRESIONADOR

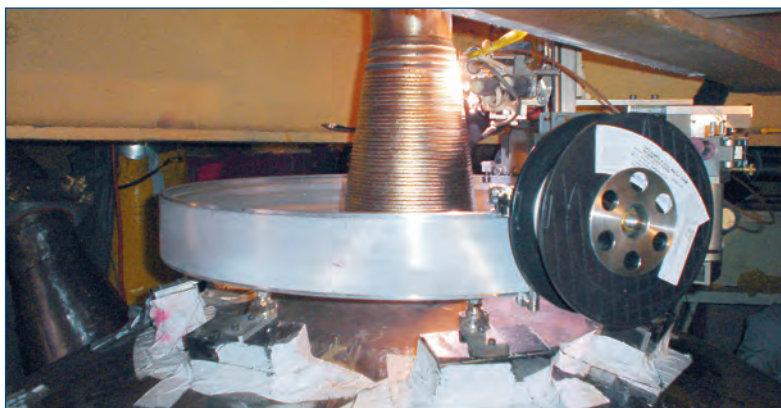
Figura 3. /Figure 3: Detalle cordones en tobera spray / Detail spray nozzle cords.

La deposición del material de soldadura se aplica mediante GTAW automatizado, controlado remotamente y empleando la técnica "temper bead". El metal de aportación fue la aleación 52M (clasificación AWS ERNiCrFe-7A). La primera capa de soldadura sobre el material original es parte de un acero inoxidable austenítico (309L) sobre el safe-end, la soldadura de inoxidable y la tubería y parte de la aleación 52M sobre la soldadura bimetalica, el buttering y la tobera.

The welding material is applied by remote-controlled automated GTAW using the temperbead welding technique. The metal filler was alloy 52M (AWS class ER NiCrFe-7A). The first layer of welding over the original material is part of an austenitic stainless steel (309L) on the safe-end, the stainless steel and the pipe weld and the 52M alloy part on the bimetallic weld, buttering and the nozzle.

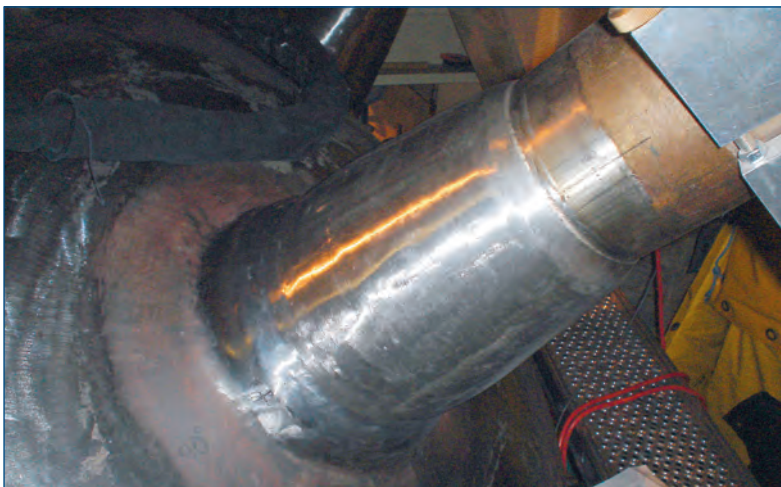
Figura 4. /Figure 4: Aspecto final tobera P17 P18 ó P19 /Final appearance or P19 P18 P17 nozzle

Furthermore, it was also considered that weld susceptibility would be eliminated once the mitigation process was completed. The bulk of interest in welds for the in-service inspection is outside the welds and comprises 100% of the weld overlay volume plus the outer 25% of the original pipe. The new welding configuration minimizes geometric discontinuities between parts of differing diameters and thicknesses and involves a material with uniform acoustic properties.
