# Misiones internacionales del OIEA a Japón sobre los proyectos de desmantelamiento de la central nuclear Tepco-Fukushima Daiichi y de rehabilitación de áreas afectadas por el accidente nuclear

Juan Carlos Lentijo

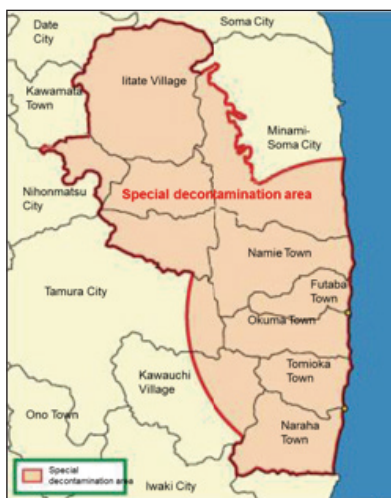
Figura 1. Área de Descontaminación Especial (MOE-2013).

estaba reflejada por la clasificación de las mismas en función de los riesgos radiológicos existentes por encima del fondo natural. Se distinguen dos zonas fundamentalmente: el Área de Descontaminación Especial (Figura 1), con valores de dosis individuales estimadas por encima de 20 mSv en un año, y las Áreas de Vigilancia Intensiva de la Contaminación (Figura 2), en las que se estimaban dosis individuales adicionales en un año entre 1 y 20 mSv.

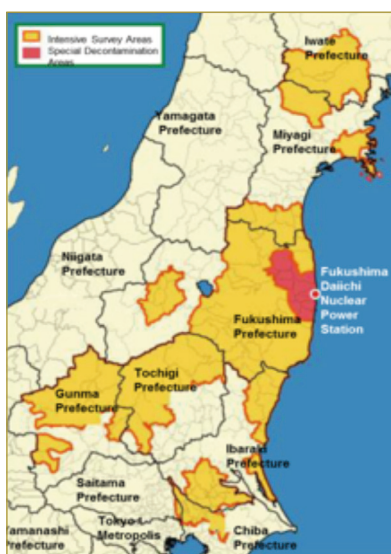
Figura 2. Áreas de Vigilancia Intensiva de la Contaminación (MOE-2013).

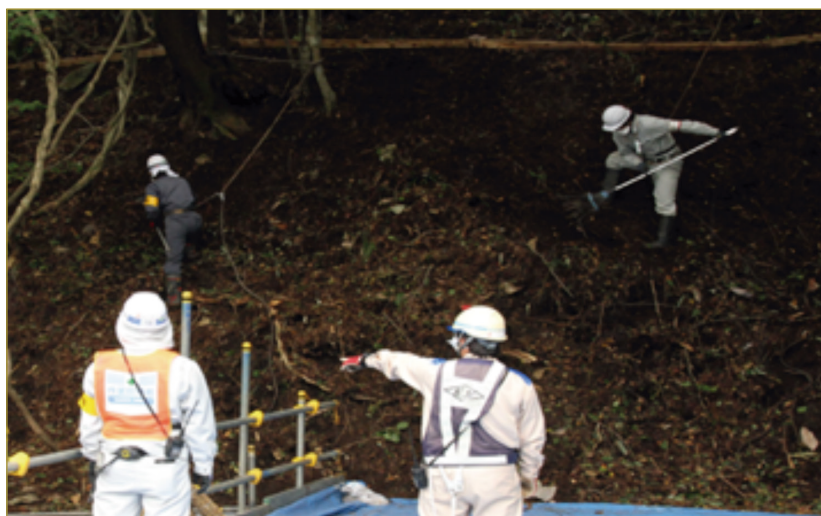
Figura 3. Descontaminación de bosque próximo a áreas residenciales (Foto: OIEA)

El equipo de la misión visitó diferentes áreas afectadas, donde tuvo ocasión de presenciar *in situ* algunas de las actividades de rehabilitación que se estaban desarrollando (Figura 3). También visitaron diversos emplazamientos donde se habían instalado almacenes transitorios para los residuos generados en las actividades de descontaminación (Figura 4), así como una de las áreas preseleccionadas para construir una instalación centralizada de almacenamiento temporal a largo plazo y una instalación piloto de prueba de técnicas de incineración de lodos de aguas residuales.

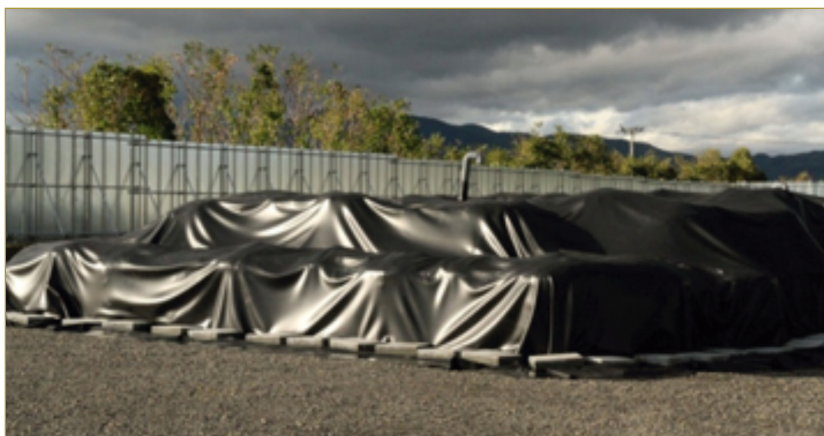
Figura 4. Almacenamiento transitorio (corto plazo) de residuos (Foto: OIEA)

- Gracias a una buena colaboración entre las autoridades nacionales, de la prefectura y las municipales, se habían establecido múltiples zonas de almacenamiento transitorio de materiales generados en las actividades de descontaminación, como las que se presentan en la Figura 4. También se observó un buen progreso en la coordinación de las autoridades y las comunidades de residentes para asegurar futuros emplazamientos para el almacenamiento temporal centralizado de estos materiales.

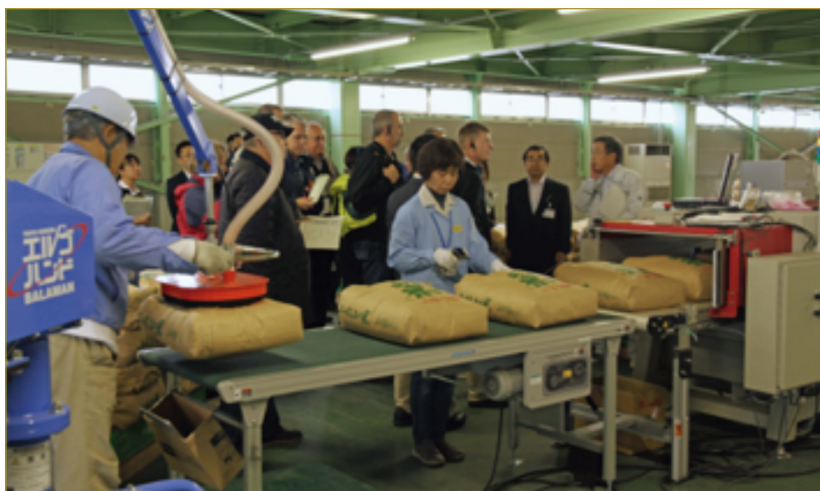
- Las medidas de seguridad alimentaria adoptadas estaban dando lugar a una buena protección de los consumidores y a mejorar la confianza de los mismos en los productos producidos en el territorio, lo cual se reflejaba en una cierta recuperación del valor económico de las cosechas (Figura 5).

Figura 5. Control radiológico de arroz en Date (Foto: OIEA).

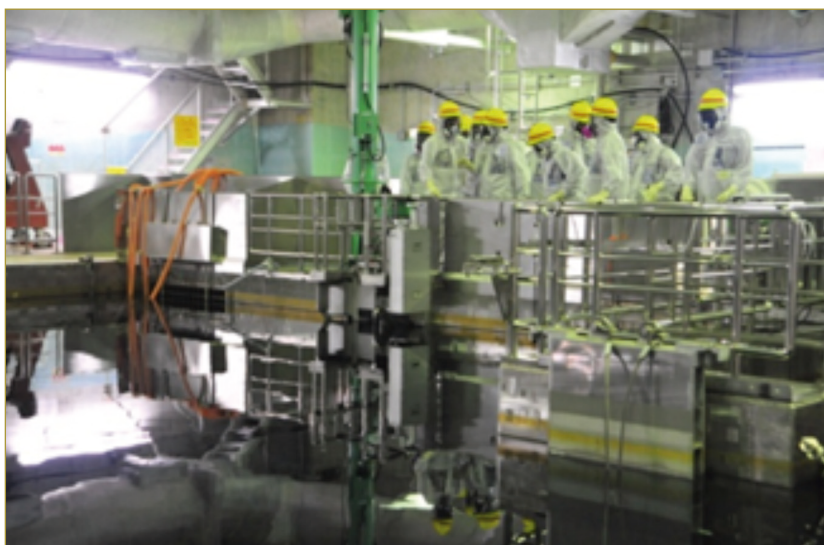
Figura 6. Misión del OIEA en la piscina de combustible de la Unidad 4 (Foto: OIEA)

- Tepco había comenzado de forma exitosa la recuperación de elementos de combustible fresco y usado de la piscina de almacenamiento de la Unidad 4; una actividad que se considera esencial para asegurar la estabilidad a largo plazo del emplazamiento (Figura 6).
- El Gobierno y Tepco habían preparado un conjunto bien definido de medidas para afrontar los problemas relativos a la acumulación de agua contaminada.
- La NRA y otras instituciones habían establecido un programa exhaustivo de vigilancia radioló-

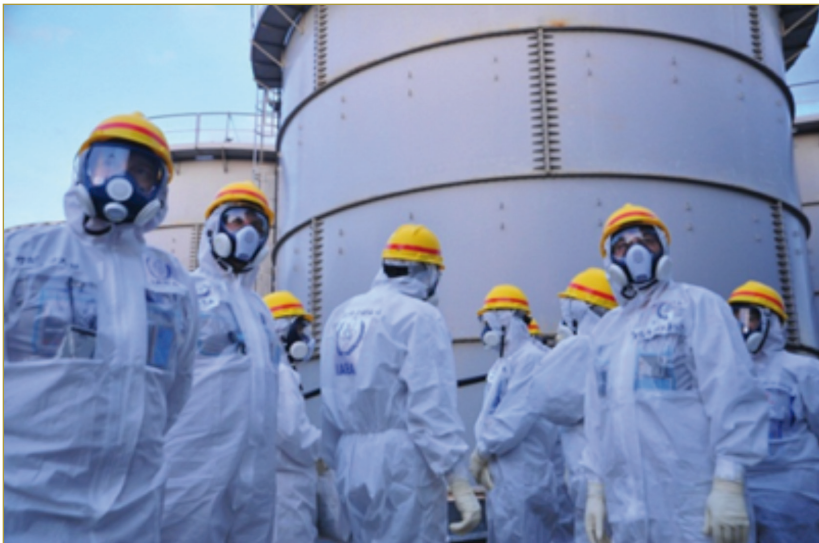
Figura 7. Misión del OIEA en la zona de tanques de agua contaminada (Foto: OIEA)

- Se animó al Gobierno y a Tepco a que continuaran sus esfuerzos para resolver los problemas relacionados con la acumulación de agua contaminada (Figura 7), incluyendo la prevención de entrada de agua subterránea a los edificios de los reactores, y a monitorizar la efectividad de las medidas definidas.
- En lo que se refiere al incremento continuo de agua contaminada en el emplazamiento, se recomendó a Tepco reforzar los sistemas de tratamiento y a analizar todas las opciones para su gestión adecuada. Entre estas opciones, se planteó el estudiar la posible reanudación de vertidos controlados, cumpliendo los límites aplicables. Para anali-
