# Determinación de la causa de la formación de espumas en el aceite del alternador de los generadores diésel de emergencia durante su funcionamiento

## INTRODUCCIÓN

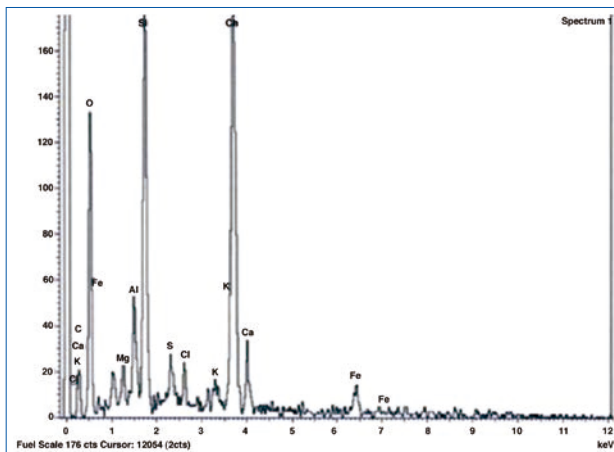
**Figura 1.** Espectro EDS partícula de polvo ambiental obtenida en caja persiana.

- En ambas muestras de polvo obtenido de la cajera de la persiana del GDE-A, se detecta presencia de los siguientes elementos: calcio, oxígeno, carbono, magnesio, aluminio, silicio, azufre,

y hierro, siendo compatibles con la composición de partículas de hormigón o cemento.

En la Figura 1 se muestra el espectro EDS de una de las partículas analizadas donde se observa la presencia mayoritaria de calcio juntamente con otras especies (Figura 1).

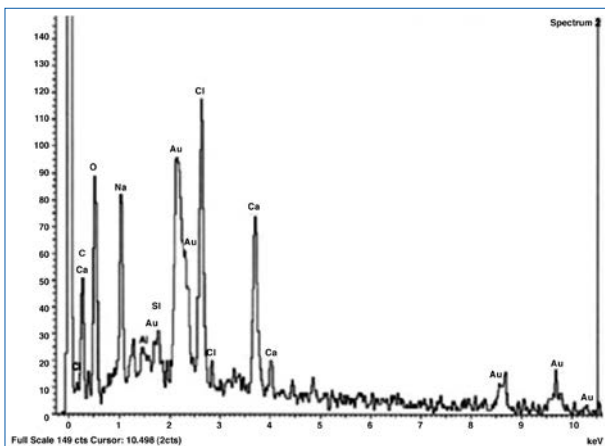
**Figura 3.** Espectro EDS partícula filtrada del aceite.

En la Figura 3 se muestra el espectro EDS de una de las partículas aisladas del aceite del alternador, donde también se detecta el calcio como uno de los elementos mayoritarios, corroborando su similitud con las partículas de polvo analizadas.

- La formación de espumas en el aceite del circuito de lubricación del alternador de los GDE, se debe a la presencia de partículas con calcio como contaminante del aceite, ya que actúa como partícula de nucleación para la formación de burbujas y además puede inhibir el mecanismo de actuación del aditivo antiespumante presente en la formulación del aceite.
- La contaminación por partículas con calcio del aceite procede del polvo de cemento o hormigón, producido por las distintas obras en curso en el emplazamiento, que llega a introducirse en el circuito de lubricación del alternador a través de las rejillas existentes en el sistema durante el mantenimiento de los GDE y durante sus arranques al estar en funcionamiento las unidades de ventilación de las salas de los GDE que captan aire del exterior.

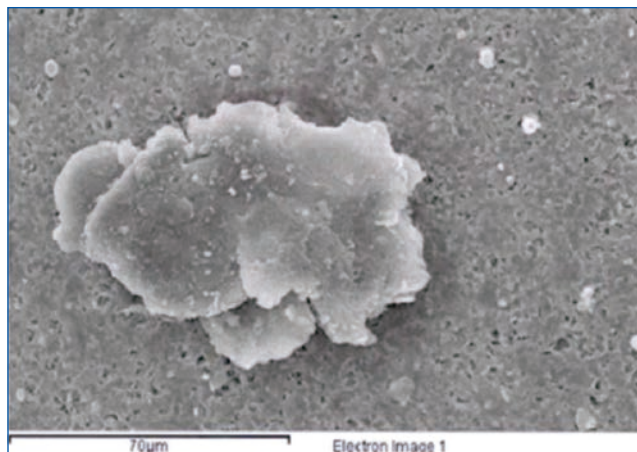
**Figura 2.** Imagen al microscopio de unas de las partículas aisladas en el aceite.

- En las muestras de varias partículas filtradas del aceite del tanque del alternador, se detectan partículas con la presencia de los siguientes elementos: calcio, carbono, oxígeno, magnesio, aluminio, silicio, calcio y hierro. Estas partículas son similares a las analizadas en las muestras de polvo obtenido en la sala del GDE, y coinciden pues en definitiva, con la composición del cemento o hormigón (Figura 2).
