## MANTENIMIENTO, INSPECCIÓN Y PRUEBAS

# APLICACIÓN DE CODE CASES DE ASME PARA EVALUACIÓN Y REPARACIÓN DE DEFECTOS EN TUBERÍAS Y COMPONENTES DE CLASE NUCLEAR

FRANCISCO JAVIER CAMPAÑA MARTÍN  
TECNATOM

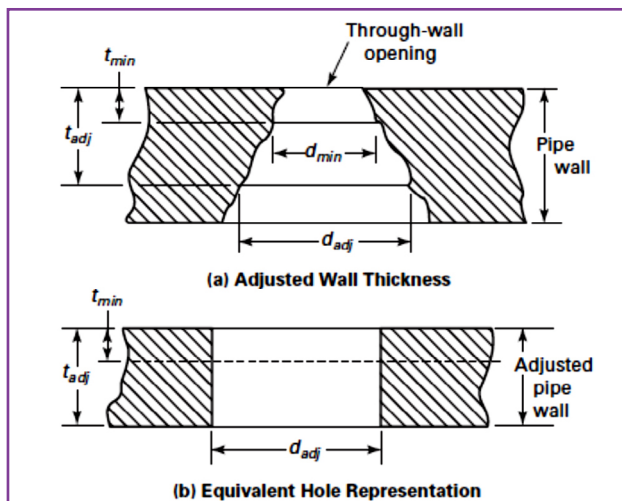
ajustado,  $d_{adj}$ ) en el cual debe satisfacerse que el espesor remanente sea superior a un determinado valor de espesor (espesor del ligamento remanente  $t_{c,avg}$ ) (Figuras 3 y 4).

Las longitudes admisibles de los defectos pasantes axial y circunferencial se determinan variando el espesor  $t_{adj}$  (Figura 3) entre el espesor de la tubería  $t_{nom}$  y el espesor mínimo  $t_{min}$ .

Figura 3. Representación del espesor ajustado y del diámetro equivalente del orificio.

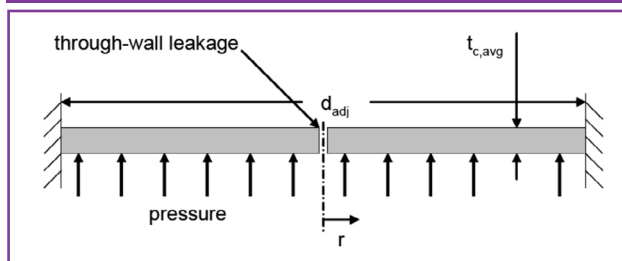
Asimismo, el espesor medio de ligamento remanente  $t_{c,avg}$  sobre el área degradada limitada por  $l_{axial}$  y  $l_{circ}$  deberá satisfacer la ecuación (9) del Code Case. Dicho requisito se satisface dado que los espesores mínimos medidos en las

Figura 4. Representación esquemática del espesor medio remanente.

celdas adyacentes al poro son mayores que  $t_{c,avg}$ . Asimismo, en el análisis de los defectos planos se supondrá que el espesor de la sección es igual a  $t_{c,avg}$ .

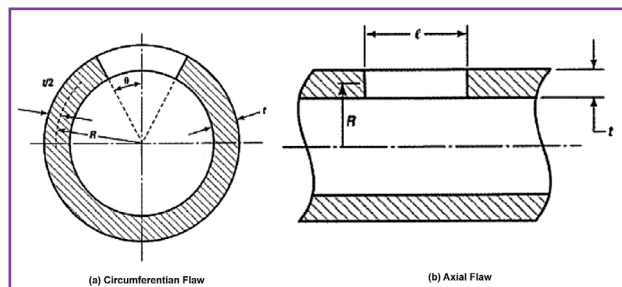
Adicionalmente, el orificio se evaluó como dos defectos planos pasantes, uno axial y otro circunferencial (Figura 5).

En este caso, se ha supuesto que el defecto volumétrico es cilíndrico y de 1,5 mm de diámetro, lo que es conservador dado que el diámetro medido del poro varía entre 1,5 mm (por el interior) y 0,5 mm (por el exterior) de diámetro. Por ello, la longitud tanto del defecto axial como del circunferencial a evaluar es 1,5 mm.

Figura 5. Geometría de grietas pasantes: circunferencial (a) y axial (b).

La evaluación se realiza siguiendo el Apéndice C de la Sección XI del Código ASME. El defecto plano axial de 1,5 mm de longitud en una tubería de espesor  $t_{c,avg}$  es aceptable ya que para todos los Niveles de Servicio satisface que la longitud del defecto es menor que la admisible.
