# ELIMINACIÓN DE DEPÓSITOS EN INTERIOR DE TORRES DE TIRO NATURAL

El alcance principal del proyecto consistió en desincrustar y retirar toda la suciedad (principalmente carbonato cálcico) depositada y/o adherida en el sistema de distribución de agua interior de las dos Torres del N71 (N71DD104A "Torre Este" / N71DD104B "Torre Oeste").

El objeto del presente artículo es describir lo acontecido en los trabajos de "Eliminación de depósitos en el interior de las Torres de tiro natural del N71" durante la Recarga 22 en la central nuclear de Cofrentes, indicando las actividades ejecutadas y emergentes, las horas-persona empleadas, los procedimientos aplicados y las propuestas de mejora.

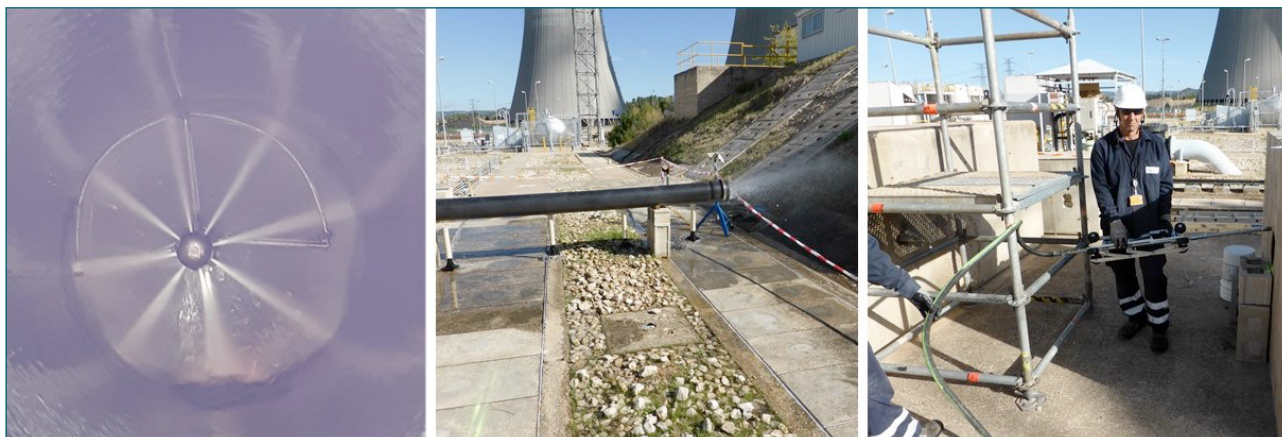
**Figura 1.** Distintas imágenes de la fase de validación.

En la Figura 1 mostramos diferentes capturas de la fase de validación. Sobre la maqueta se testaron las distintas soluciones planteadas hasta reducir su número e ir afinando los parámetros más significativos. Y, tras afinar el proceso, se testó también en las propias torres en funcionamiento sobre el residuo a desincrustar.

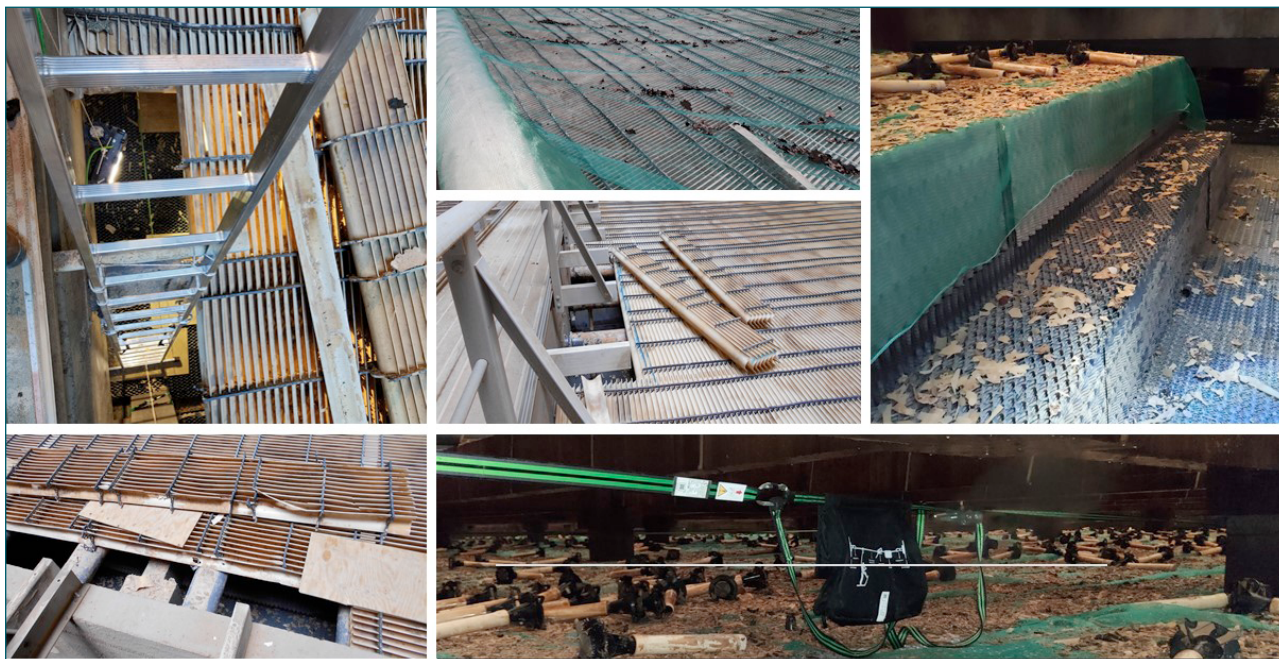
**Figuras 5.** Distintas imágenes de la implantación interior.

- **Retirada de los separadores de gotas.** Al conformar la parte superior a todo el sistema de difusión, de agua y del

relleno, es necesario retirar algunas secciones para poder acceder al sistema.
