# INSPECCIONES Y REACONDICIONAMIENTO EN TORRES DE REFRIGERACIÓN DE TIRO NATURAL

**JESÚS SANTOS ALONSO**

Ingeniero Civil / Responsable de Conservación y Servicios (Mantenimiento).  
Central Nuclear de Cofrentes.  
IBERDROLA

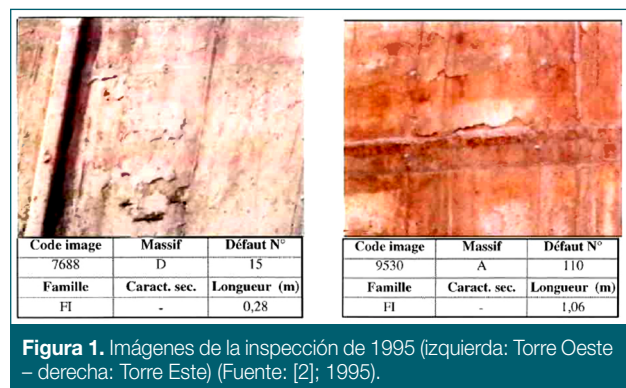
**Figura 2.** Imagen de la inspección de 2000 (izquierda) e imagen marcada con los defectos identificados (derecha) (Fuente: [3]; 2001).

de la superficie exterior para determinar el grado de deterioro de la estructura y poder establecer vías de actuación para su acondicionamiento. Para ello, se hizo uso de un sistema de teledetección mediante técnicas fotogramétricas del 35 % de la superficie del paramento exterior de cada torre, denominado *Crack View* (posicionando el equipo en varios puntos), que supusieron la captación de más de 250 000 fotografías, la extracción de 12 testigos de hormigón por torre para posteriores ensayos de laboratorio y la realización de ensayos esclerométricos *in situ*. Así, se pretendía obtener un volumen suficiente de datos que tuvieran representatividad y fueran extrapolables al estado del total de la superficie de la torre, para poder llevar a cabo un programa y ejecución del reacondicionamiento. De idéntica forma a la inspección realizada en 1995, se presentan resultados gráficos y estadísticos donde se refleja una clasificación y situación de las patologías según el sistema de coordenadas establecido. Los tiempos de inspección también fueron similares (3-4 semanas), siendo el tratamiento de los datos el proceso más complejo y dilatado en el tiempo (entre un 60 % - 70 % del periodo total de la inspección). Como ocurrió en la anterior inspección, la calidad de las imágenes dista mucho de la que se puede obtener hoy en día, pero ya se atisban los primeros pasos para automatizar algunas partes del proceso de inspección (Figura 2).
