# GENERADORES DE VAPOR. TRATAMIENTO E IMPLEMENTACION DE LA SOLUCION DEFINITIVA

C. N. ALMARAZ

Juan Julián GOROSARRI

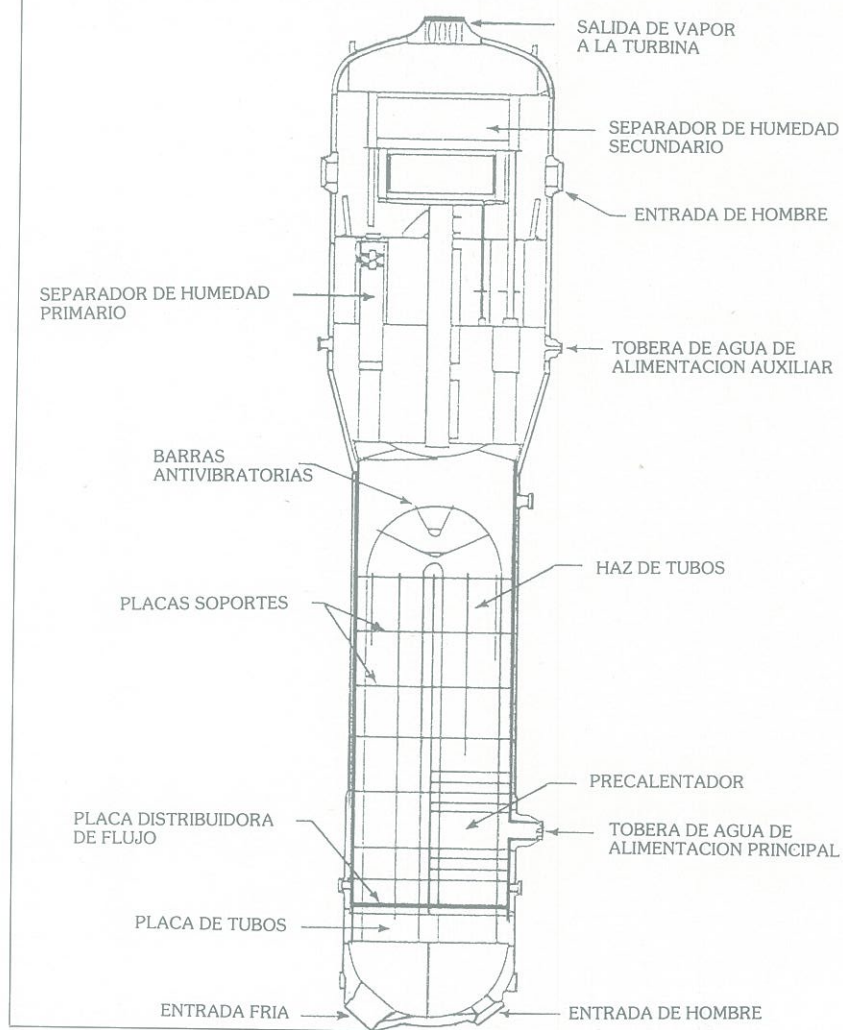
# GENERADOR DE VAPOR MODELO D3

Los generadores de vapor con precalentador (ver fig. 1) que forma, como queda dicho, parte del circuito primario de refrigeración del reactor como sumidero de calor, se diseña con las siguientes secciones: una sección de precalentamiento, una sección de evaporación y una sección recuperadora de humedad del vapor generado. Esta última sección que contiene los separadores de humedad está localizada en la zona más alta del generador de vapor.

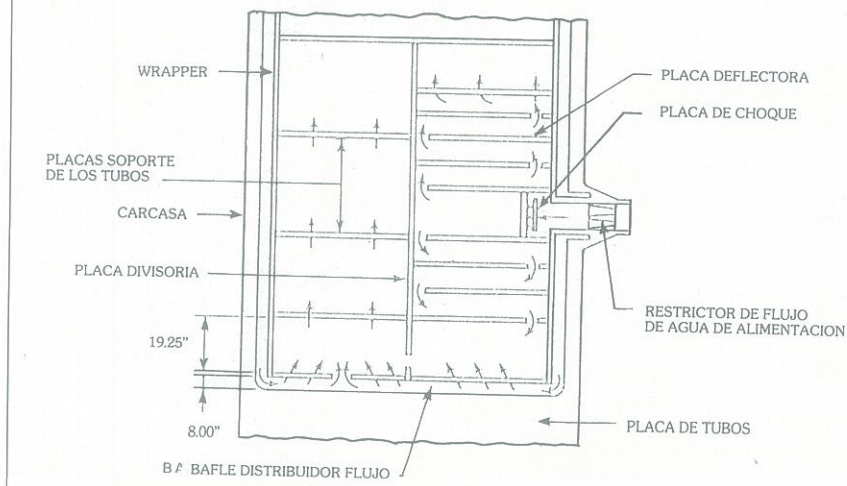
## MODELO D3 DISTRIBUCION DE FLUJO EN EL PRECALENTADOR

En resumen, las condiciones del fluido, caracterizado como se ha dicho por su falta de uniformidad y estabilidad que origina alto grado de turbulencia, agravado en algunos casos por el fenómeno de «flotación» de los tubos hacen que la fuerza de excitación del fluido, en los tubos, causen impacto y deslizamiento del tubo contra las placas soportes, resultando todo ello en el desgaste de los mismos.

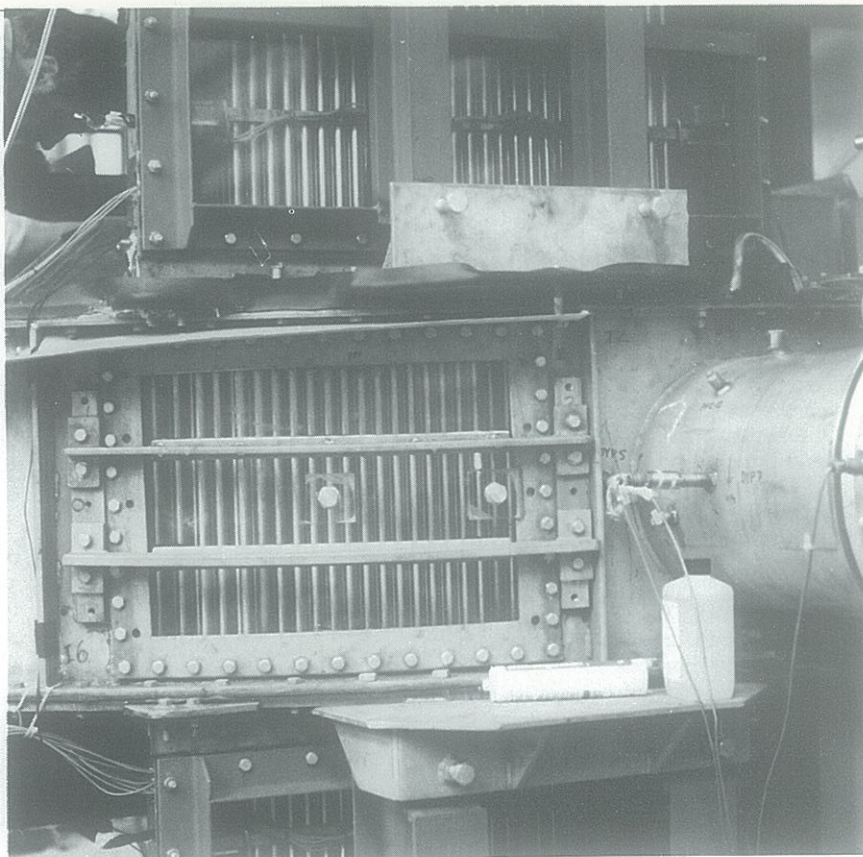
La prueba final de verificación fue realizada en el laboratorio de ALVKAR-LEVY DEL SSPB mediante una maqueta a escala 1:1 que incluye la simulación de la longitud total en los tubos en la región del precalentador. Los datos procedentes de esta maqueta incluye resultados que han sido usados para la verificación final de la idoneidad del funcionamiento del Distribuidor (ver figs. 7 y 8).

**F VII** Maqueta escala 1:1, de Alvkarlevy (Suecia).
