# LOS FACTORES HUMANOS

R. CARO

En este número monográfico sobre los factores humanos, el entorno es el específico de la energía nuclear, aunque gran parte de lo que aquí se dice pueda ser aplicable a cualquier entorno industrial con una interfase hombre-máquina.

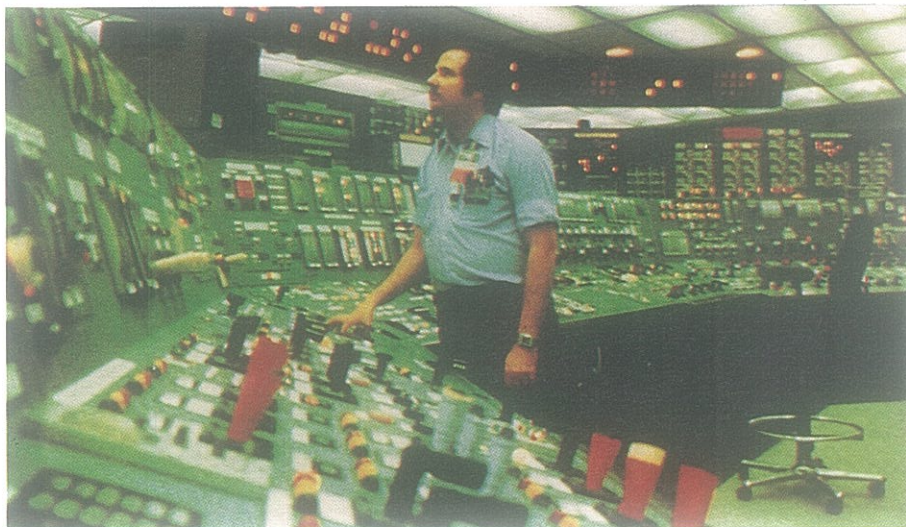
**F II** Consola de control de TMI-2.

Hacia las 4 de la mañana del 28 de marzo de 1979 y con el reactor trabajado al 98% de potencia (la potencia nominal es de 845 MWe), se produjo un fallo de pérdida de agua de alimentación a los generadores de vapor. Este hecho fue debido a la presencia de humedad en la línea de aire de una válvula del sistema mencionado. El sistema auxiliar, redundante, del que la central disponía por diseño, no entró en funcionamiento por-

que la válvula que habría actuado automáticamente se había dejado cerrada por olvido con ocasión de las tareas de mantenimiento. El nivel de agua del lado del secundario del generador de vapor empezó a disminuir, y la pérdida de caudal provocó la parada de la turbina, lo que sumado a la subida de presión y temperatura del primario, que había ocurrido como consecuencia de la disminución del sumidero de calor del generador de vapor, provocó una parada de urgencia del reactor. Por otra parte, la subida de presión hizo abrir a la válvula de alivio del presionador (a 2.355 psig), cuya descarga va a un tanque de almacenamiento dentro del recinto de contención. Cuando se recuperó la presión del primario, la válvula del presionador falló al cierre, con lo que el agua rebasó la capacidad del tanque mencionado rompiendo la válvula de cierre y derramándose sobre el suelo del recinto de contención, lo que supuso la primera emisión, aunque muy leve, de radiactividad. Por supuesto, esto produjo una disminución de presión y de inventario de agua en el primario, lo que hizo entrar en funcionamiento la inyección de alta presión del sistema de refrigeración de emergencia (ECCS). Este sistema había sido activado automáticamente por baja presión en el primario (1.600 psig), o bien por bajo nivel de agua en el presionador. El operador de la central malinterpretó la lectura del nivel del presionador, o realmente el medidor de nivel no funcionó bien. En todo caso, no apreció que la válvula de alivio no había cerrado, y desconectó manualmente el ECCS, con lo cual, el sistema siguió perdiendo agua sin reposición. Cuando el inventario de agua disminuyó hasta una presión equivalente de 1.300 psig.,

aparecieron síntomas de cavitación en las bombas principales, por lo que el operador, por temor a que se dañaran y, sin saber el origen del fenómeno, las detuvo manualmente, con lo que el núcleo se quedó sin refrigeración, y perdiendo agua. En este momento abrieron manualmente las válvulas del sistema de alimentación auxiliar de agua del generador de vapor, aunque ya había estado la parte superior del núcleo descubierta de agua durante algún tiempo, dañándose o casi fundiéndose los elementos combustibles. El sistema de inyección a alta presión se usó en aquel momento durante algún tiempo para recuperar el núcleo y por fin se encontró que la válvula de alivio del presionador seguía abierta, y fue cerrada manualmente.

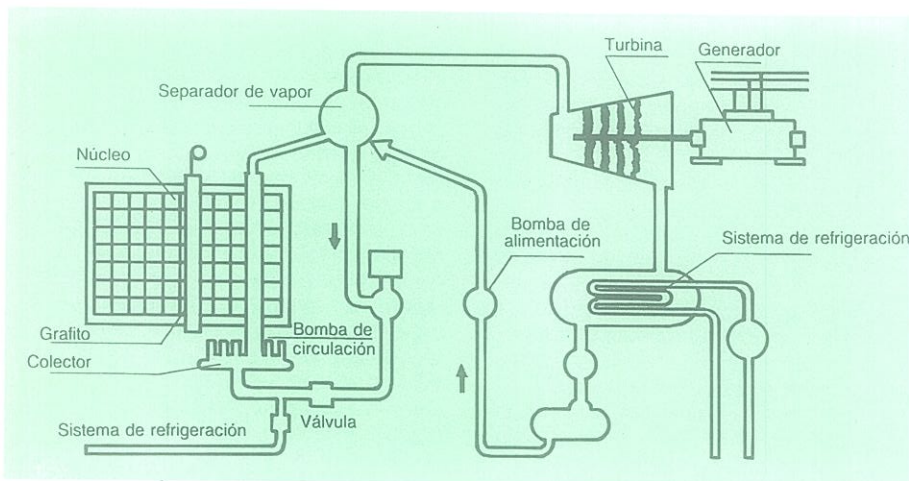
F III Chernobyl 4. Esquema.

dido aprovechar una parada programada de su programa general de mantenimiento para medir durante cuánto tiempo después de una parada del reactor, el turbogenerador, cuyo momento de inercia es muy grande, seguía guiando y, por lo tanto, generando una tensión en bornas, a fin de conocer el intervalo disponible para la entrada en servicio de los generadores Diesel. En el libretto-guía de la experiencia propuesta y aprobada por la autoridad competente, figuraba hacer la experiencia con el reactor funcionando a una potencia entre 700 y 1.000 MW y un solo grupo turbo-alternador.

Con esta decisión, tomada el día 25 de abril de 1986 a la 1 de la madrugada, se comenzó la experiencia requiriendo del sistema de control automático del reactor la bajada a la mitad de potencia. Uno de los inconvenientes técnicos de este reactor es su gran tamaño físico, que exige un sistema de control complicado para mantener todo su volumen en igualdad de condiciones termohidráulicas. El sistema de servocontrol automático tardó 12 horas en reducir la potencia neutrónica a la mitad, 1.600 MW, momento en el que se desconectó uno de los grupos turbogeneradores y una hora después el sistema de refrigeración de emergencia para evitar que entrara en funcionamiento y enmascarara la experiencia en curso. Esta decisión no era muy adecuada puesto que suponía la desconexión de un elemento vital para la seguridad de la planta. Cuando se disponían a bajar la potencia al intervalo 700-1.000 MW, recibieron una comunicación del centro de distribución de energía eléctrica de Kiev para que siguieran conectados por necesidades de la red. Esta circunstancia se prolongó hasta las 23 horas 10 minutos, en que les comunicaron que podían desconectarse de la red. Durante estas 10 horas de funcionamiento rutinario no habían conectado el ECCS, lo que, a pesar de que no tuvo ningún
