# Desmantelamiento de la central nuclear Vandellós I: seguridad y transparencia

L. Preciado, M. Rodríguez Silva y A. Lopera

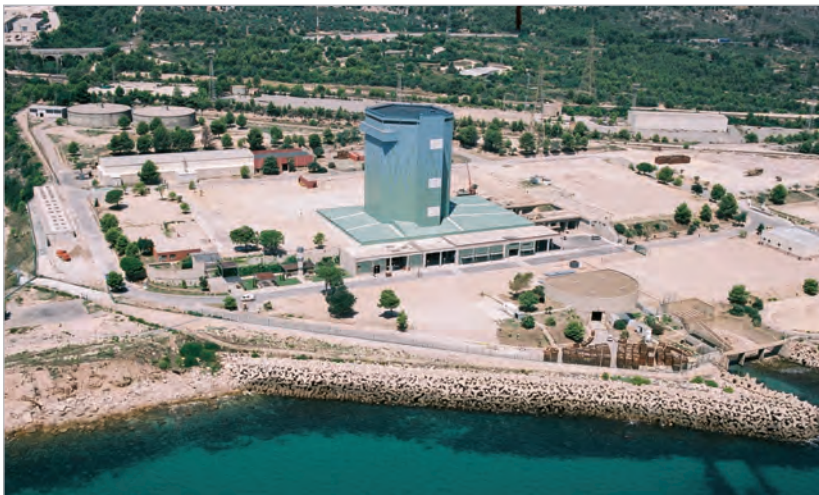
Figura 1. Instalación Vandellós 1 (situación actual, finalizado el desmantelamiento a Nivel 2).

Realizado bajo la responsabilidad de ENRESA, se inició en febrero de 1998 y concluyó en junio de 2003. Su objetivo fue desmantelar todas las estructuras, sistemas y componentes excepto el cajón del reactor, liberando la mayor parte del emplazamiento y manteniendo el resto como zona reglamentada, con el cajón del reactor confinado y protegido de la intemperie en una estructura de nueva construcción.

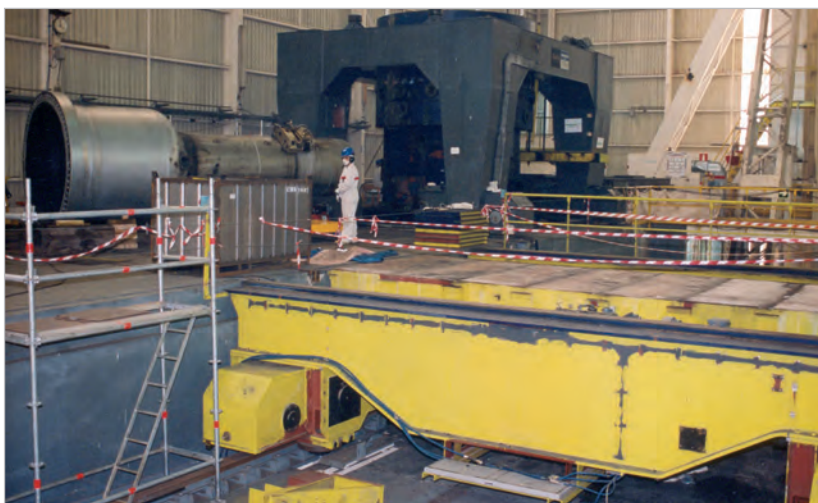
Figura 3. Desmantelamiento del Dispositivo Principal de Mantenimiento, equipo que recargaba "en caliente" (no hacía falta parar el reactor) el combustible del cajón del reactor.

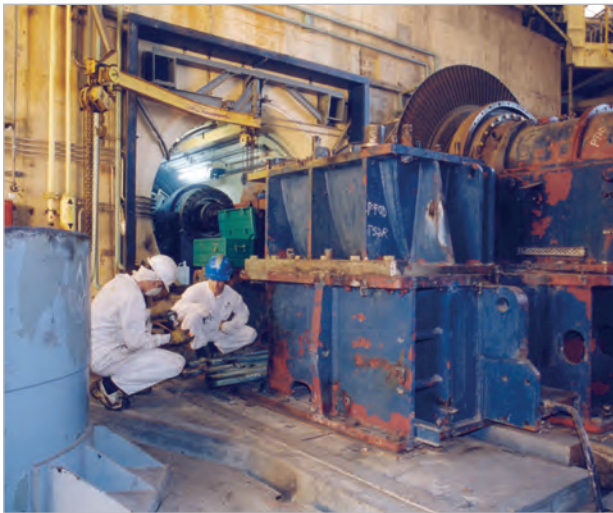
Figura 4. Desmantelamiento en nave del reactor. Desmontaje de una de los equipos turbosoplantes que refrigeraban el cajón del reactor.

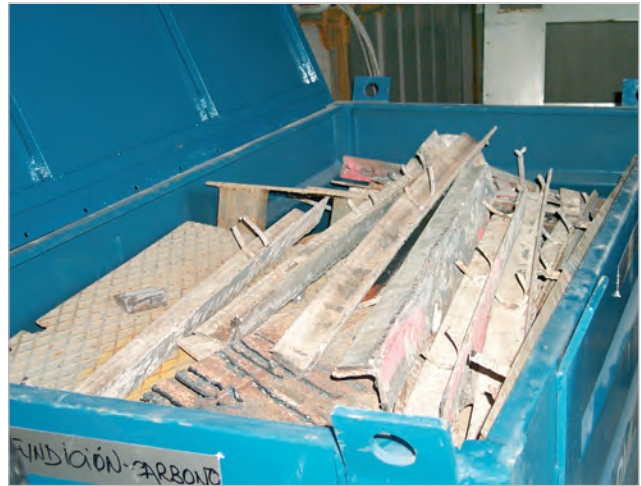
Figura 5. Residuos radiactivos de baja y media actividad procedentes del desmantelamiento de un edificio de residuos radiactivos. Estos residuos se alojaban en contenedores diferentes de los usados para materiales.

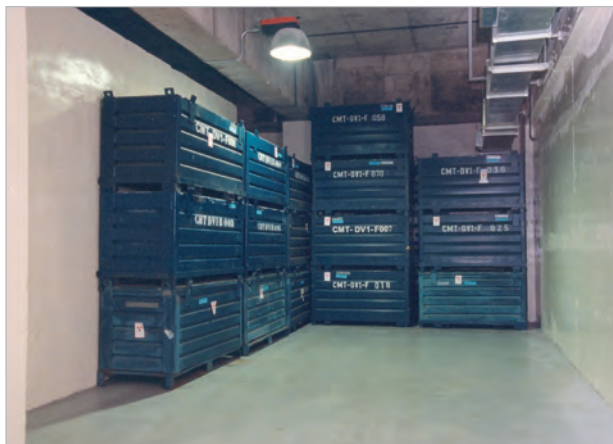
Figura 6. Depósito temporal de contenedores de residuos radiactivos, en espera de ser expedidos al Centro de Almacenamiento de residuos radiactivos de baja y media actividad de El Cabril (Córdoba).

Durante el Nivel 2 de Desmantelamiento, 1.763 t fueron clasificadas como residuos radiactivos y depositadas en el Centro de Almacenamiento de El Cabril. Uno de los puntos esenciales del proyecto fue el control exhaustivo de todos los materiales procedentes del emplazamiento para segregar los que presentasen implicaciones radiológicas de los limpios y reutilizables. Se estima que el desmantelamiento generó unas 16.500 toneladas de materiales férricos convencionales, cuyo destino fue el reciclaje, y pequeñas cantidades de residuos convencionales depositadas en centros autorizados.

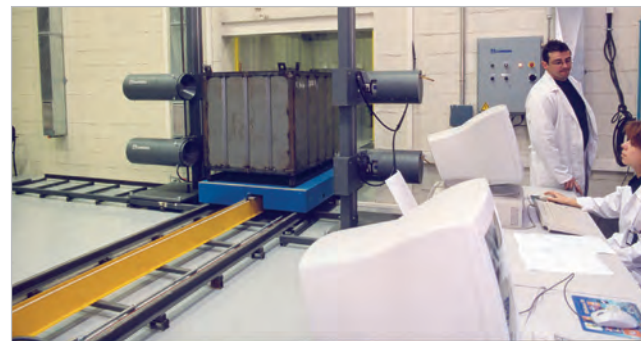
Figura 7. Medidor de Bajo Fondo. Equipo utilizado para medir la posible actividad del material limpio procedente de zonas con implicaciones radiológicas. Si los resultados estaban por debajo de los límites establecidos por el CSN, los materiales eran desclasificados y podían ser utilizados convencionalmente (normalmente se mandaban a plantas de reciclaje). Durante el desmantelamiento se desclasificaron unas 16.000 toneladas de materiales (básicamente chatarras).

La desclasificación es un acto técnico administrativo en el que se certifica que los niveles de radiactividad presentes en materiales y superficies procedentes de partes activas están por debajo de los valores autorizados y que, por tanto, permite a éstos salir del emplazamiento con destinos convencionales. La gran novedad que presentó este proceso en el desmantelamiento de Vandellós 1 fue el carácter industrial de las cantidades de materiales y superficies desclasificadas.

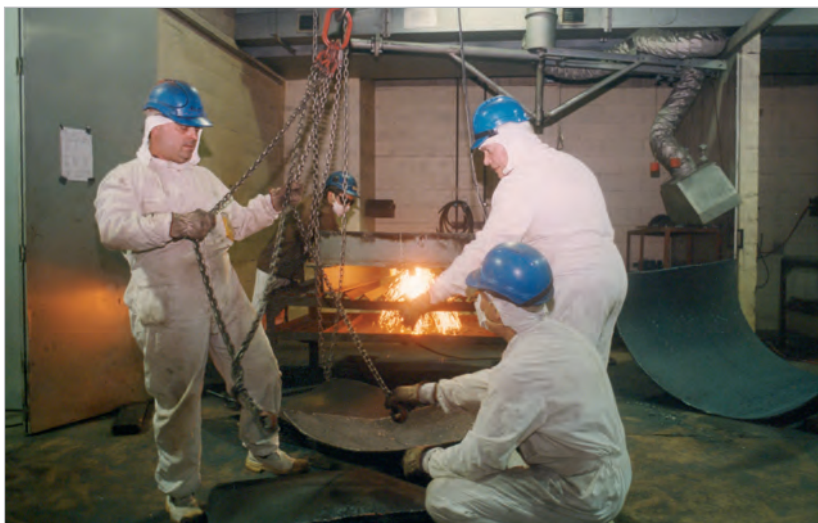
Figura 8. Taller de corte, ubicado en los sótanos de la nave del reactor. En él, se cortaban equipos, sistemas y estructuras previamente desmanteladas para poder alojar los materiales resultantes en contenedores.

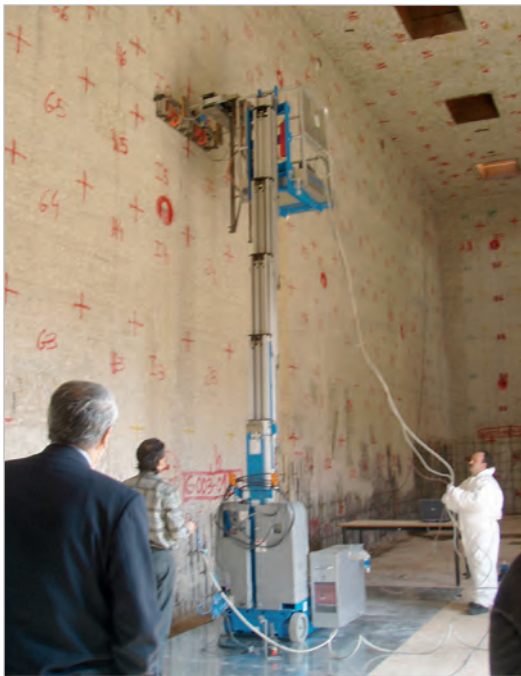
Figura 10. Prototipo para la caracterización automatizada de superficies potencialmente contaminadas. Ha sido desarrollado por el Centro Tecnológico Mestral, en colaboración con equipos de la Universidad Rovira i Virgili (Tarragona) de desmantelamiento.

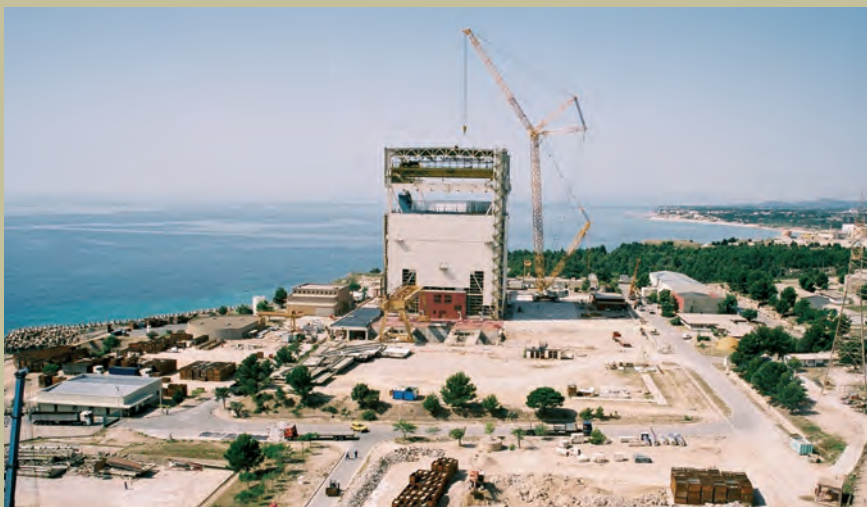
Figura 11. Desmantelamiento del antiguo edificio del reactor. Requirió el uso de una grúa de gran tamaño con capacidad para cargar piezas de hasta 800 toneladas.
